§ 63 Asemakaavan muutosehdotus A-2691b, Onnelantie 2, ent. rukoushuone, Paavola	1
Liite: Liite 1. Kaavaselostus ja seurantalomake, A-2691b	2
Liite: Liite 2. Kaavaehdotuskartta, A-2691b	41
Liite: Liite 3. Osallistumis- ja arviointisuunnitelma, A-2691b	46
Liite: Liite 04. Luonnosvaiheen lausunnot	53
Liite: Liite 05. Luonnosvaiheen mielipiteet	61
Liite: Liite 06. Kaavahakemus	80
Liite: Liite 07. Kiinteistökatselmus	81
Liite: Liite 08. Sisäilma- ja rakennetutkimus	106
Liite: Liite 09. Rakennushistoriallinen selvitys	166
Liite: Liite 10. Havainnollistava aineisto A-2691a, kh	300

ASEMAKAAVAN SELOSTUS

Asemakaavan muutos

Onnelantie 2
(ent rukoushuone),
Paavola

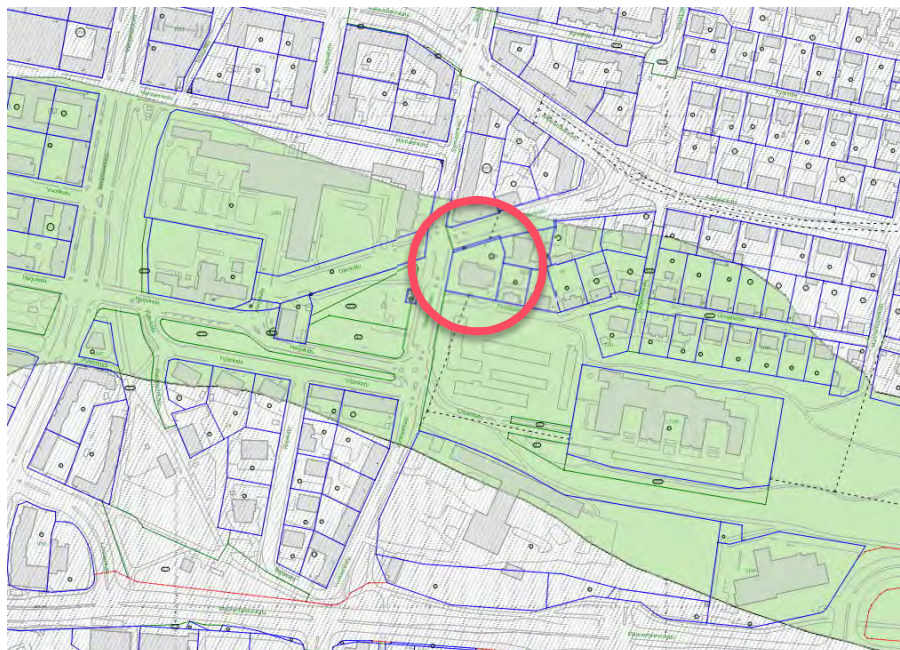
Maaperäkarta (GTK_WMS). Vihreä alue hiekkaa (HK).

Alue on Salpausselän reunamuodostuman pohjoisrinnettä, maaperä on hiekkaa ja rakennettavuus hyvä.

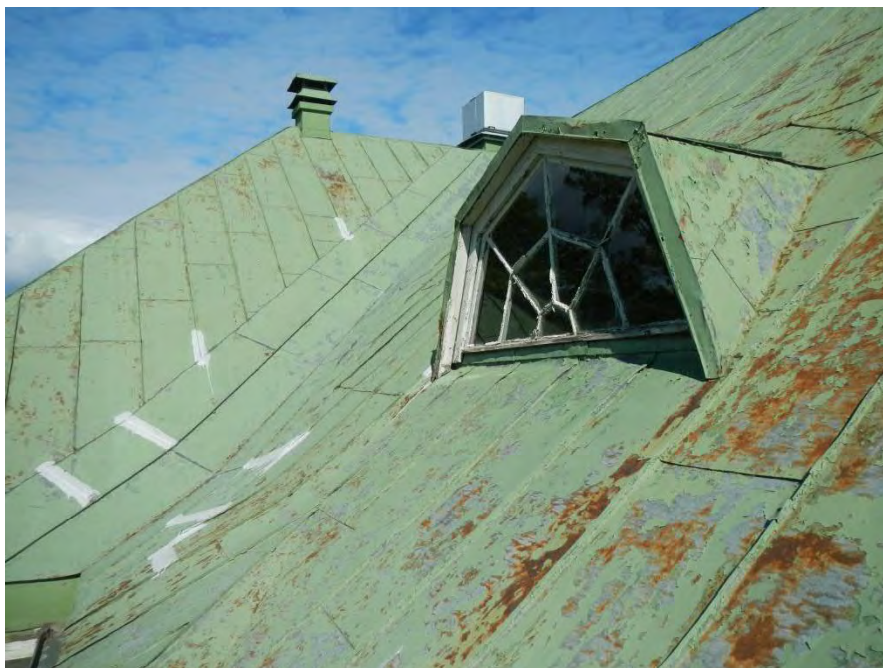
Rukoushuoneen peltikatto on huonossa kunnossa. Maalaus lohkeilee, pelleissä on ruostetta ja saumoja on tiivistetty elastisella massalla.

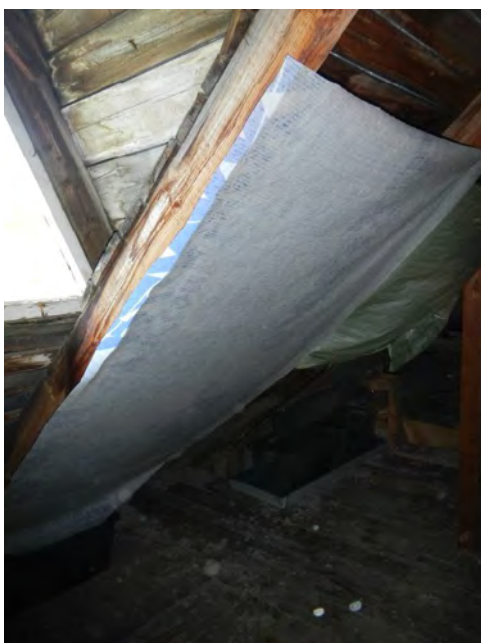
Rukoushuoneen katossa on vesivuotoja, minkä takia ullakotilaan on asennettu vedenhajaimia joista vesi ohjautuu ämpäreihin.

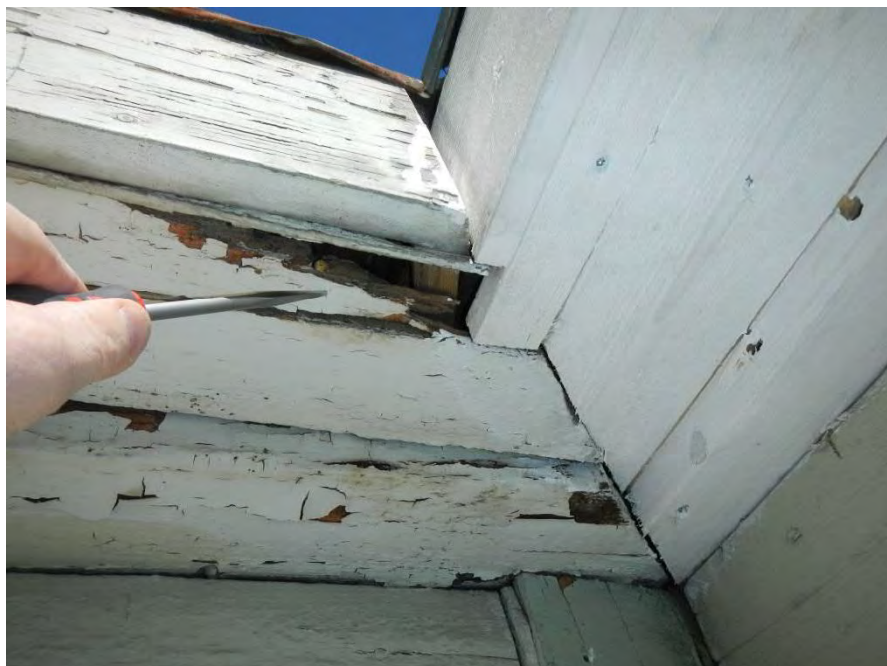
Rukoushuoneen räystäässä on havaittavissa pieniä lahoalueita.

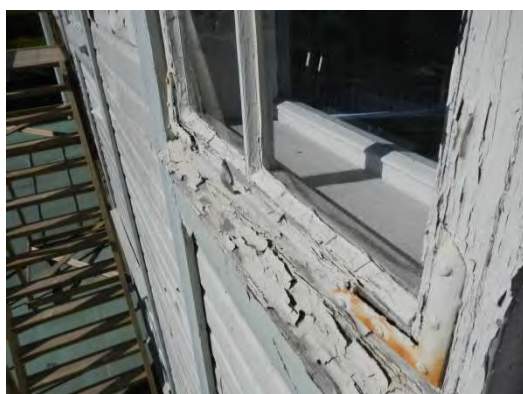
Osa rukoushuoneen ikkunoista on huonossa kunnossa, puuosissa on lahoa ja maalaus lohkeilee irti.

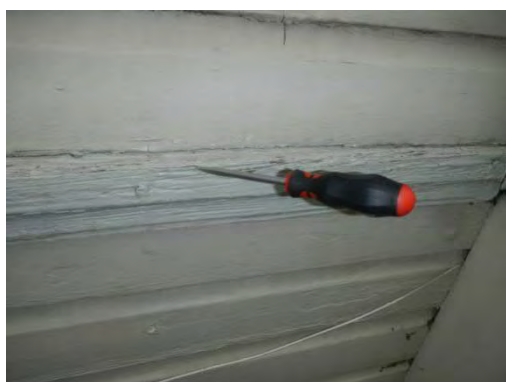
Rukoushuoneen seinän maalaus lohkeilee, paikoitellen puu on lahoa tai pinta on pehmeää.

Molempien rakennusten puuosissa on havaittavissa paikallisia lahovaurioita, maalaus on kulunut ja lohkeilee irti. Paikoitellen maalikerros on hyvin paksu ja irtoaa alimman maalikerroksen päältä. Lahonneet puuosat uusitaan, vanha maali poistetaan kokonaan koska vanha maalikerros on liian paksu ja paikoin kokonaan irti alustastaan. Julkisivujen korjaus on suositeltavaa tehdä 2-3 vuoden kuluessa.

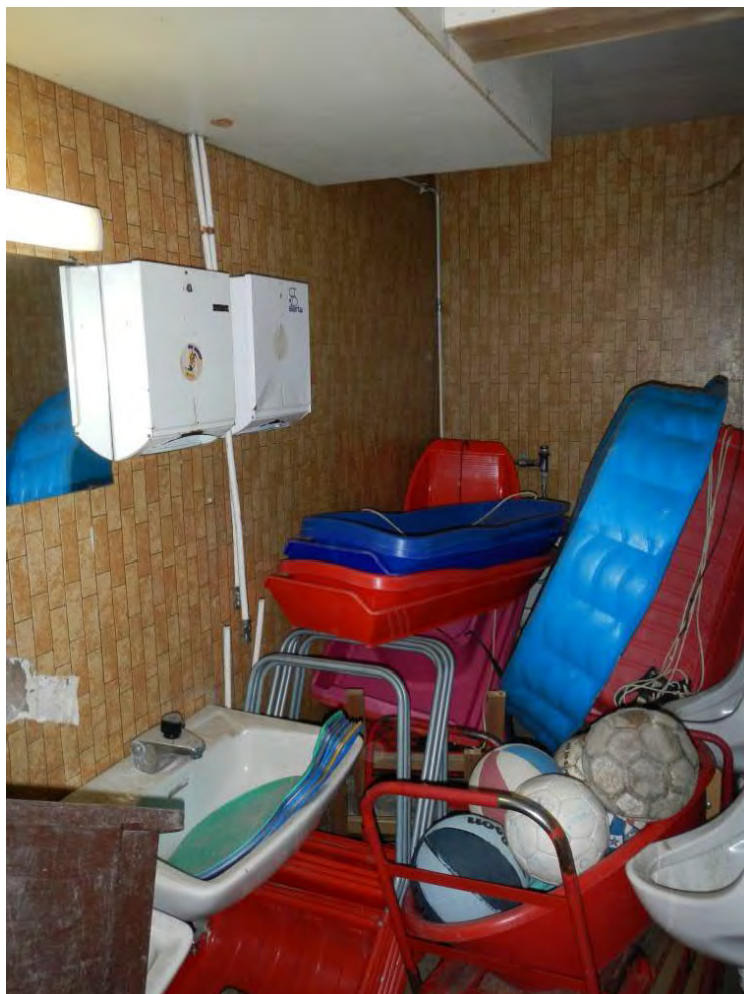
Osa rukoushuoneen märkätiloista on huonossa kunnossa.

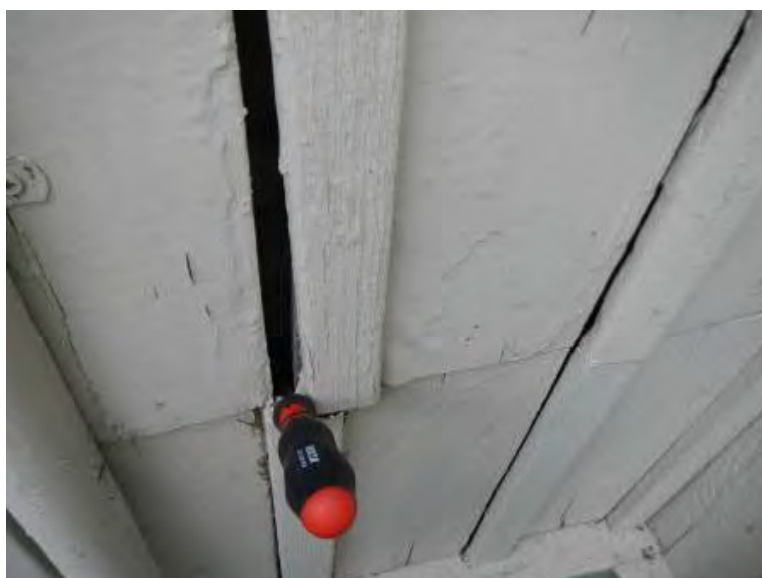
Omakotitalon seinässä on rako, jonka kautta vesi pääsee seinärakenteen sisään.

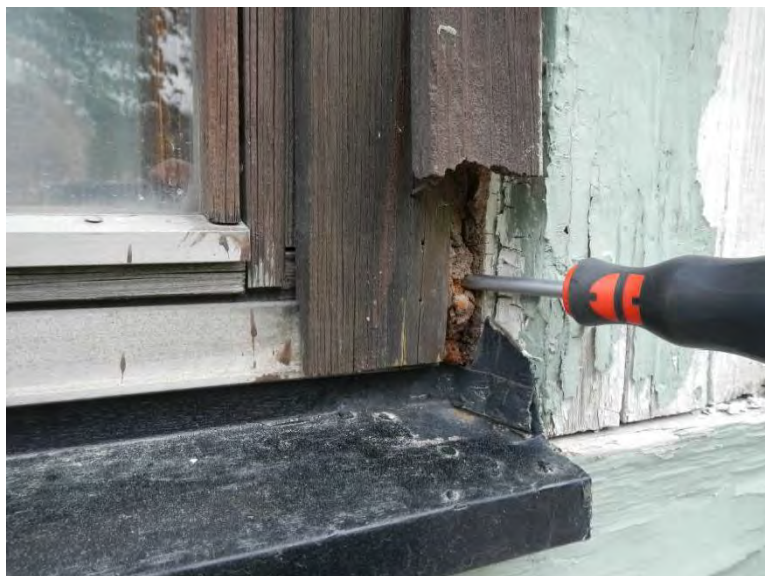
Omakotitalon ikkunan kunto on paikoin huono. Puun pinta halkeilee ja katkenneen listan kohdalta vesi pääsee seinärakenteen sisään.

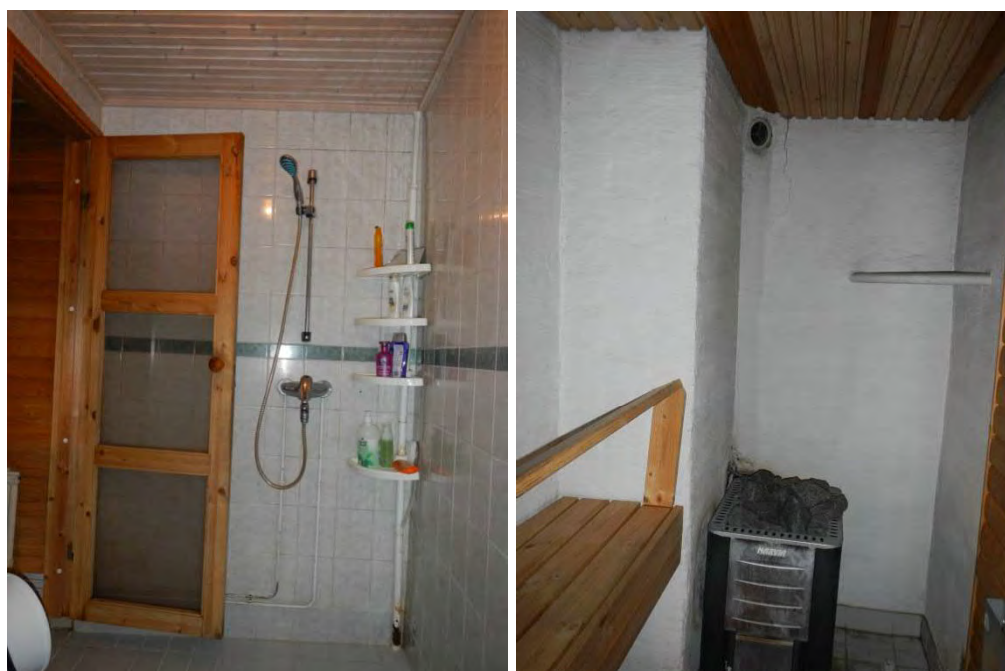
Omakotitalon saunan suihkutila ja löylyhuone ovat huonossa kunnossa. Löylyhuoneen seinän yläosassa on halkeama.

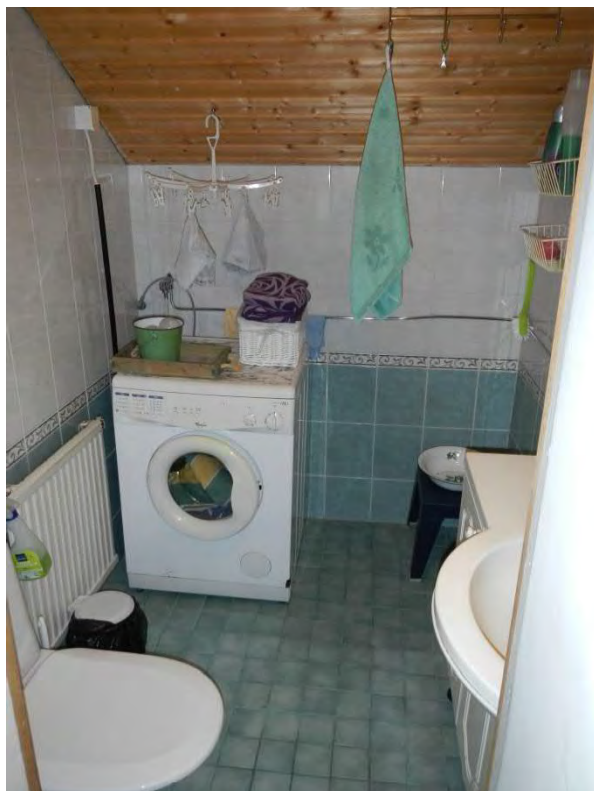
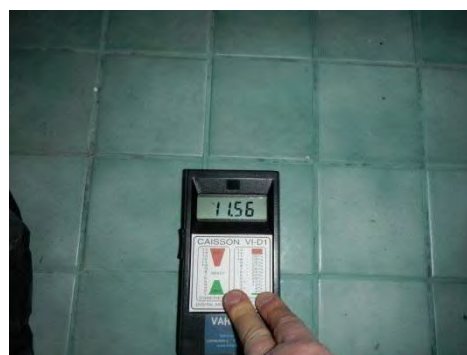
Omakotitalon WC-tilan lattiassa on kohonneita kosteuspitoisuuksia.

Alakerran WC on huonossa kunnossa, lattiassa on kohonneita kosteuspitoisuuksia. WC-tila on suositeltavaa uusida 2 vuoden kuluessa.

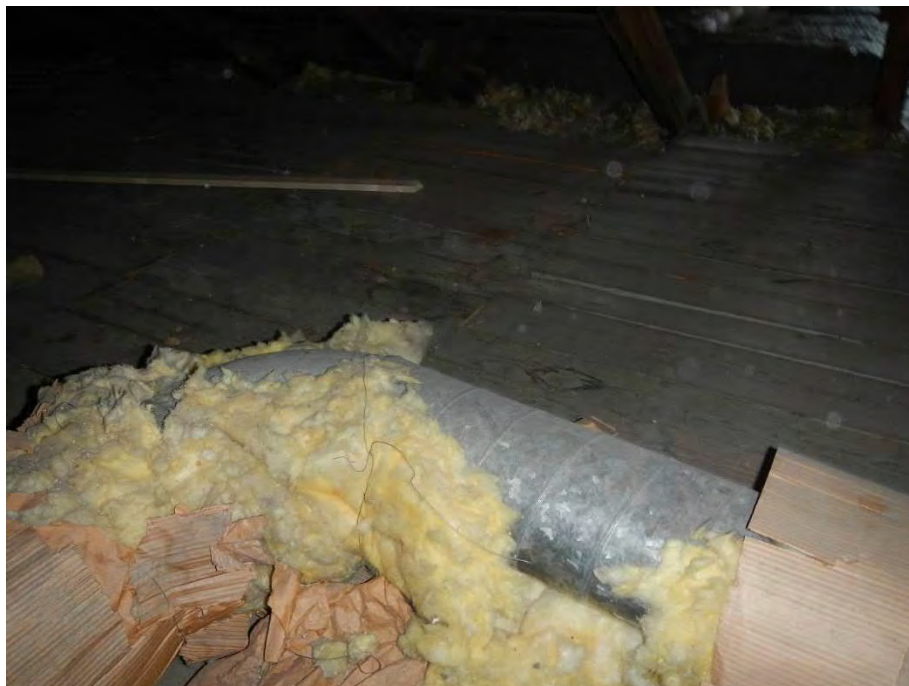
Rukoushuoneen ullakolla IV-kanavien eristys on puutteellinen.

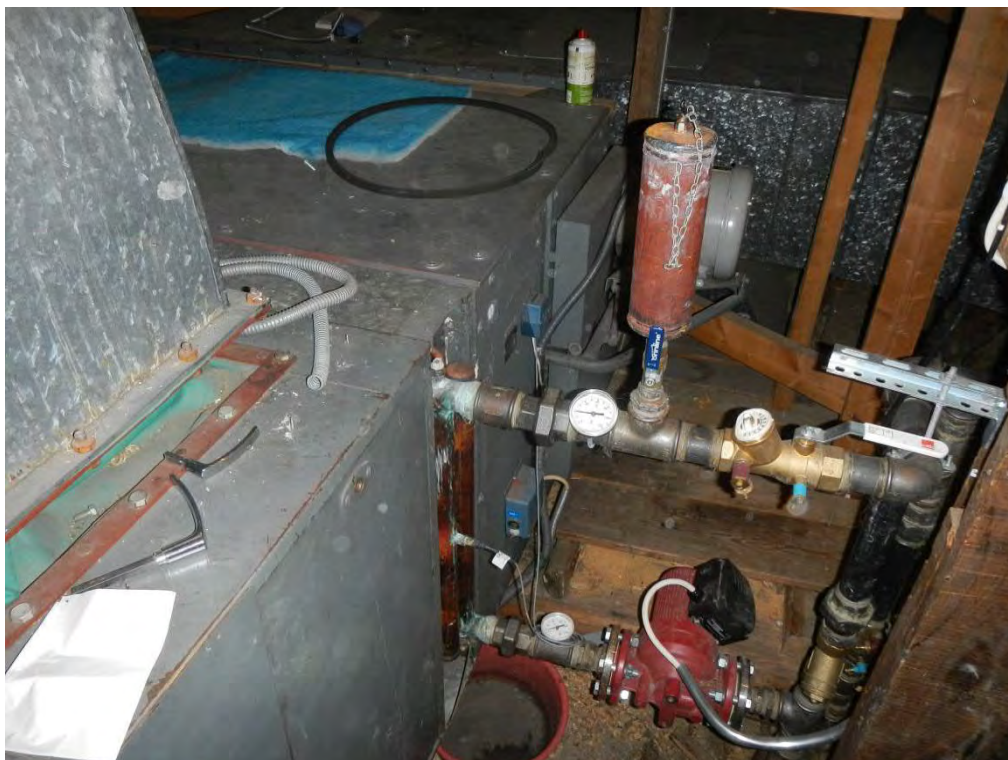
Rukoushuoneen IV- kone on heikossa kunnossa ja teknisen käyttöiän lopussa.

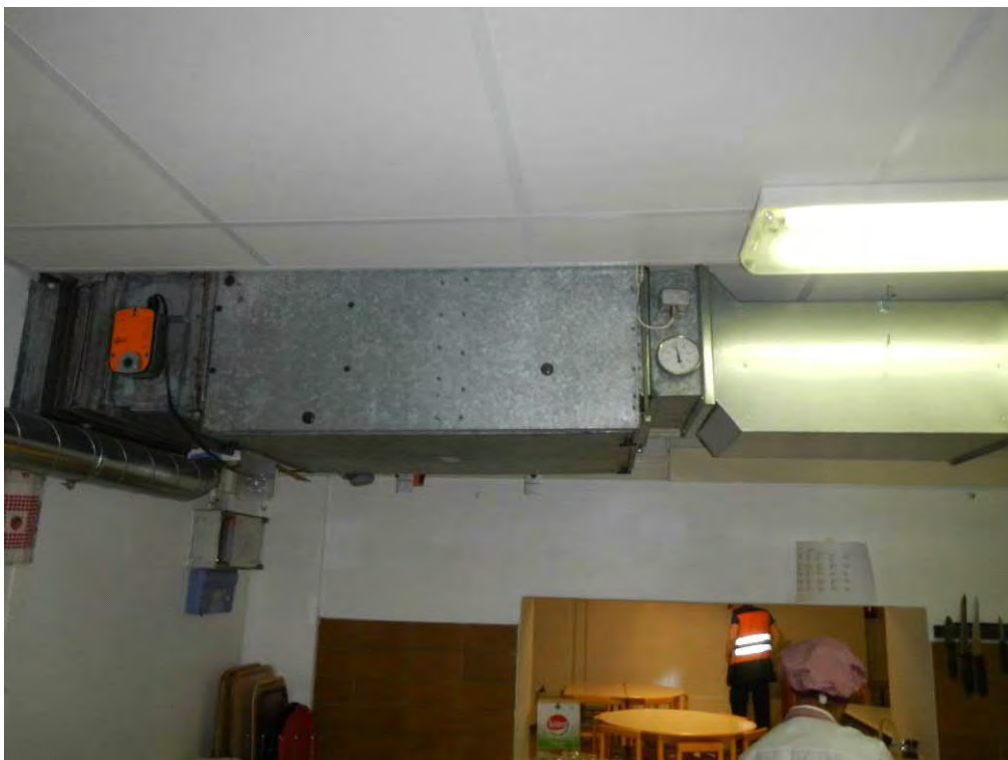
Rukoushuoneen keittiön tuloilmakone on teknisen käyttöiän lopussa.

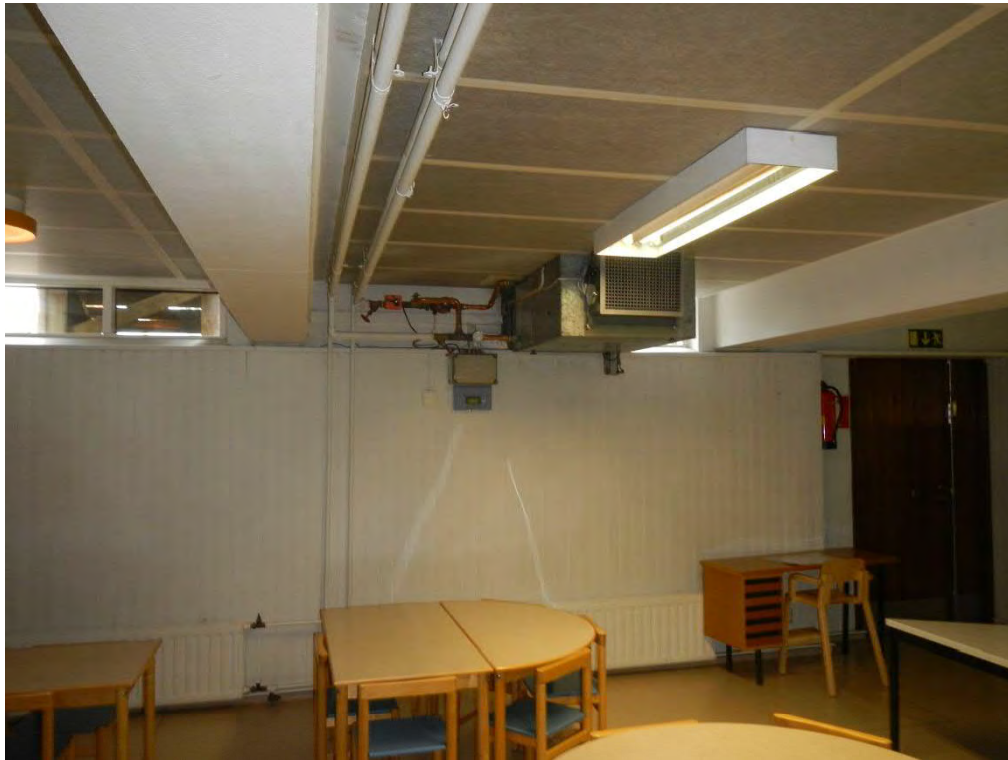
Rukoushuoneen ruokasalin IV- kone on teknisen käyttöään lopussa.

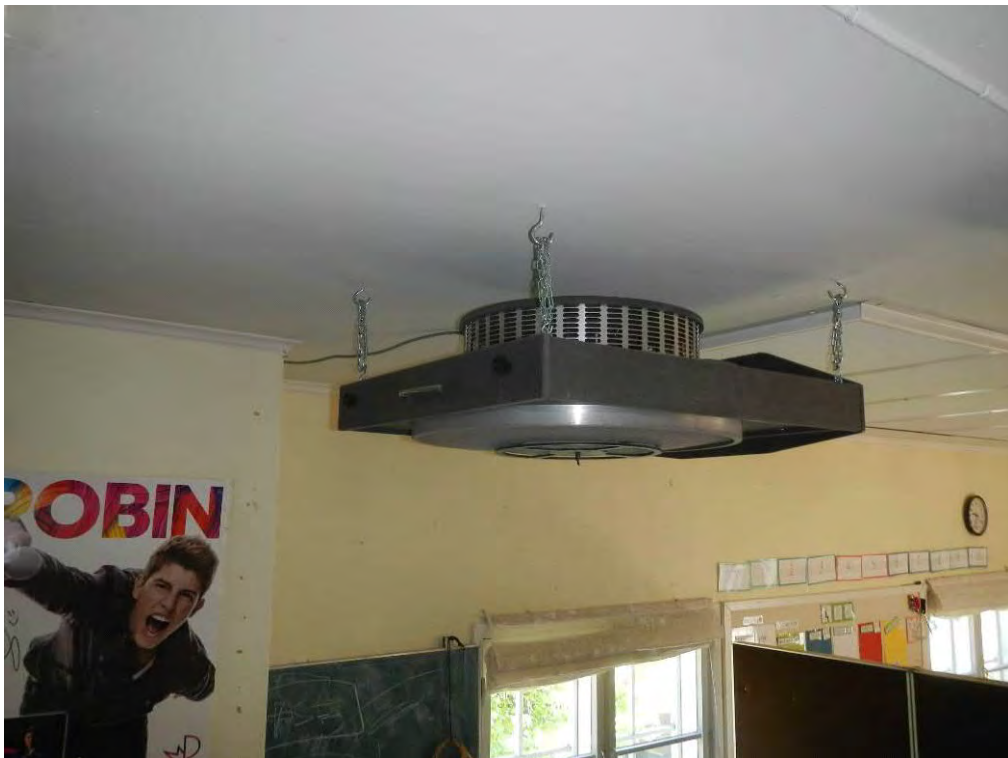
Ilmanpuhdistin päiväkodin tiloissa.

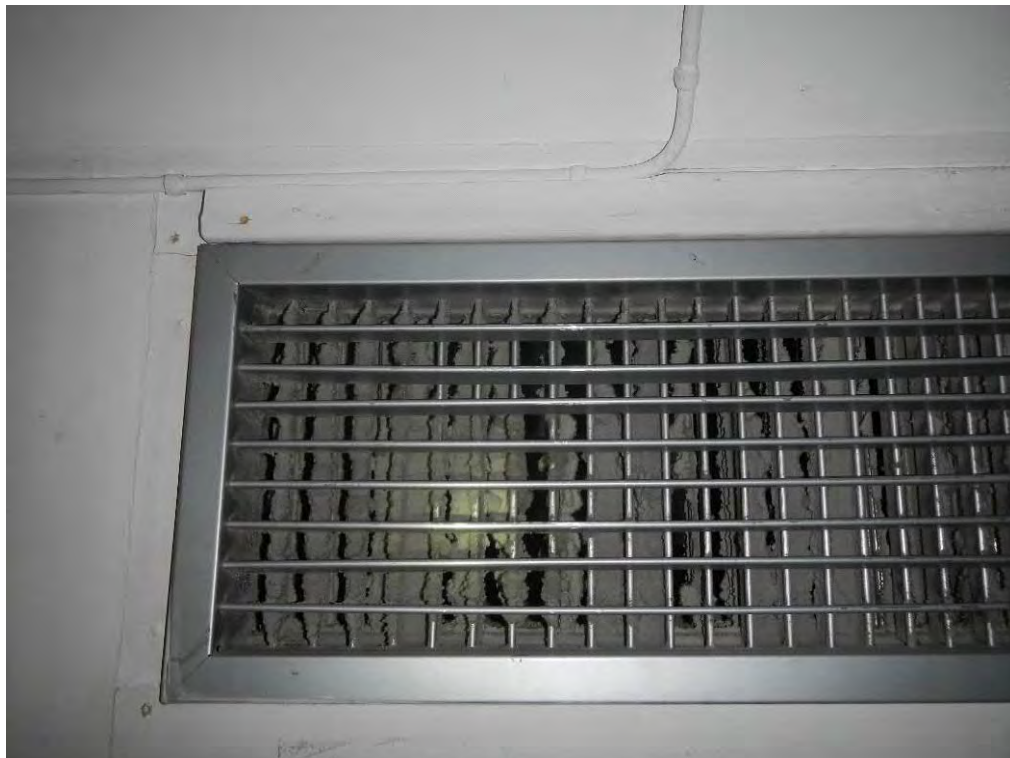
Rukoushuoneen ilmanvaihdon päätelaitteet ovat likaiset.

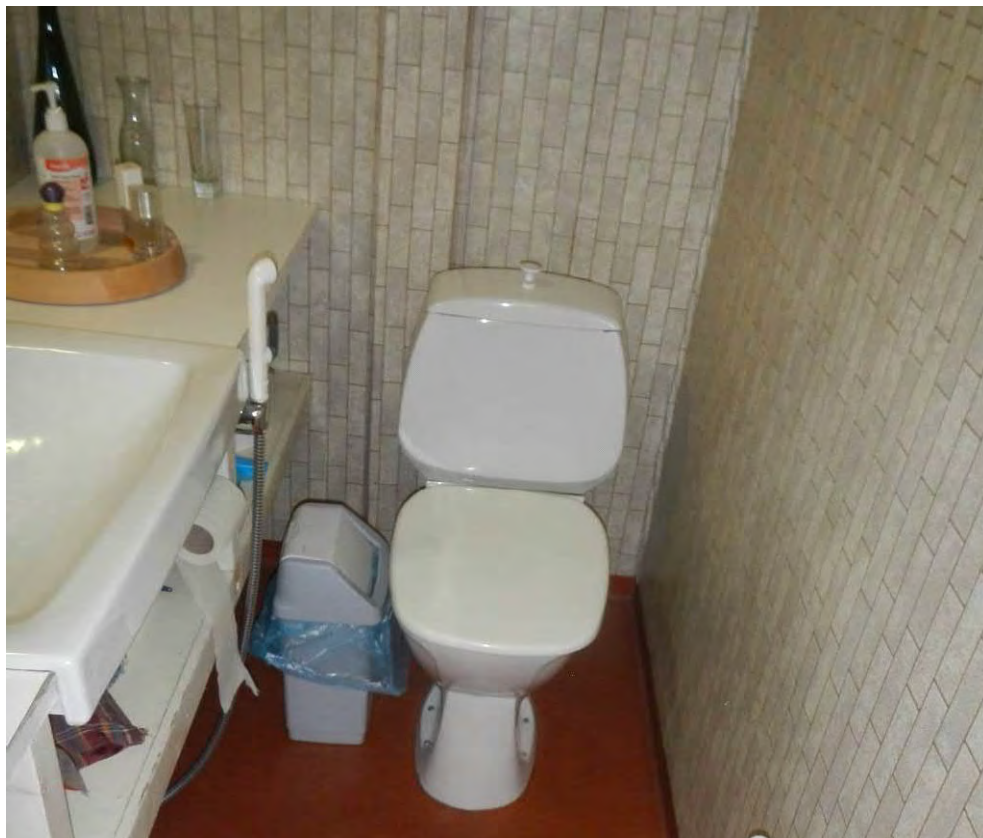
Yleiskuva vesikalusteista.

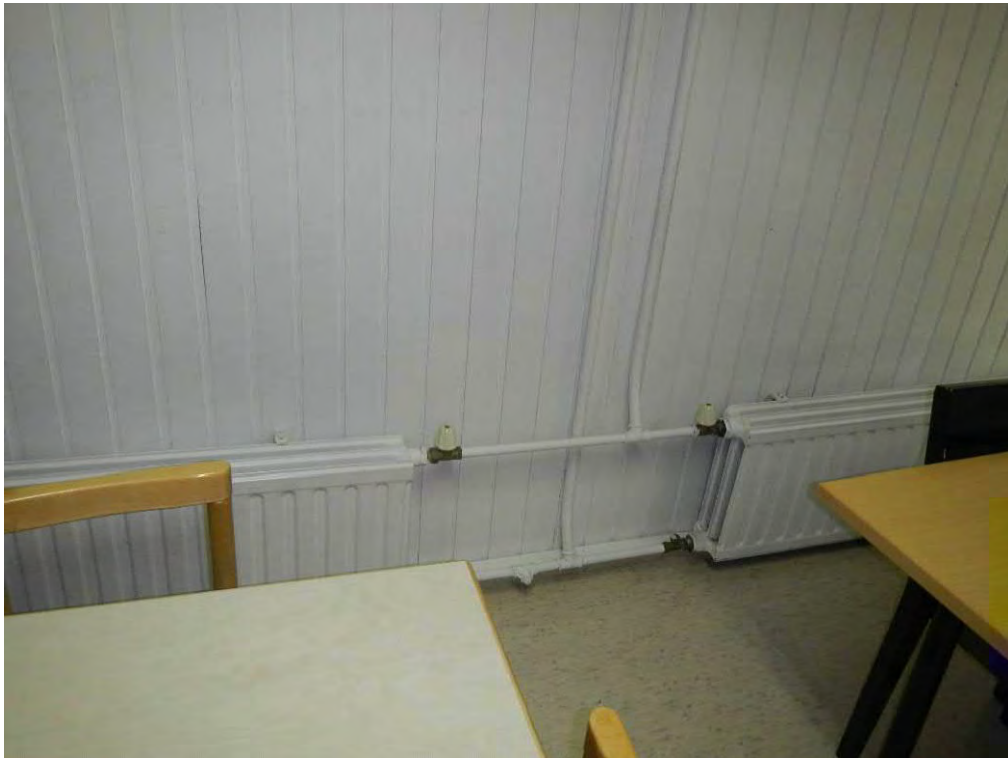
Rukoushuoneen patteriventtiilit ovat osittain käsisäätoventtiileitä.

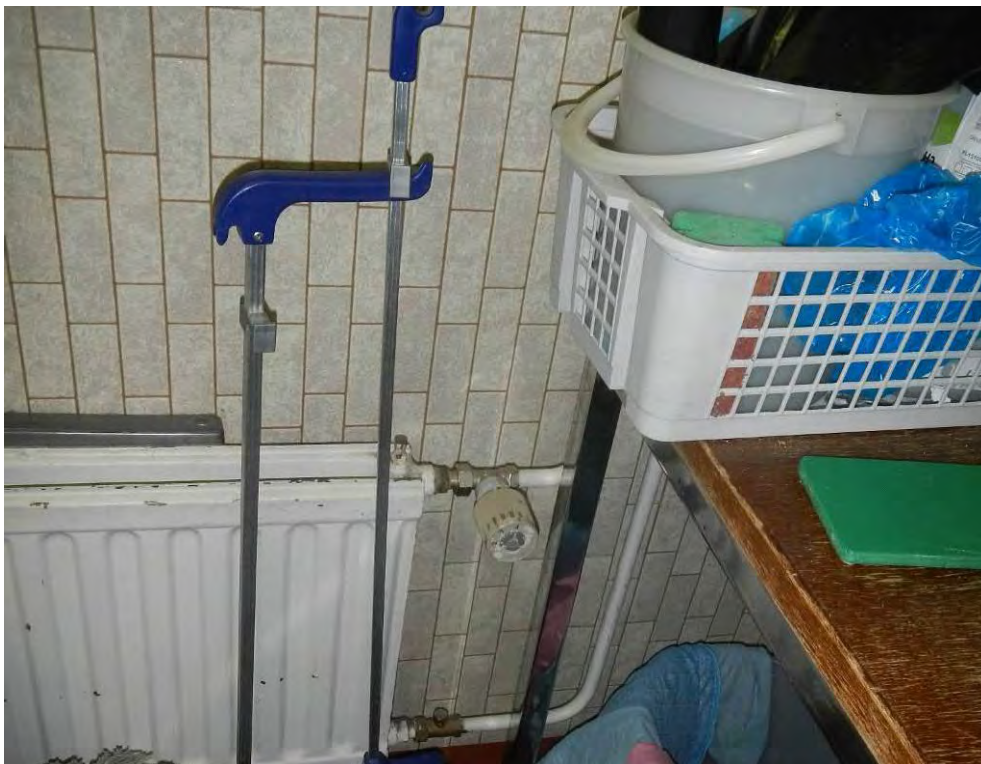
Rukoushuoneen patteriventtiilit ovat osittain teknisen käyttöään lopussa.

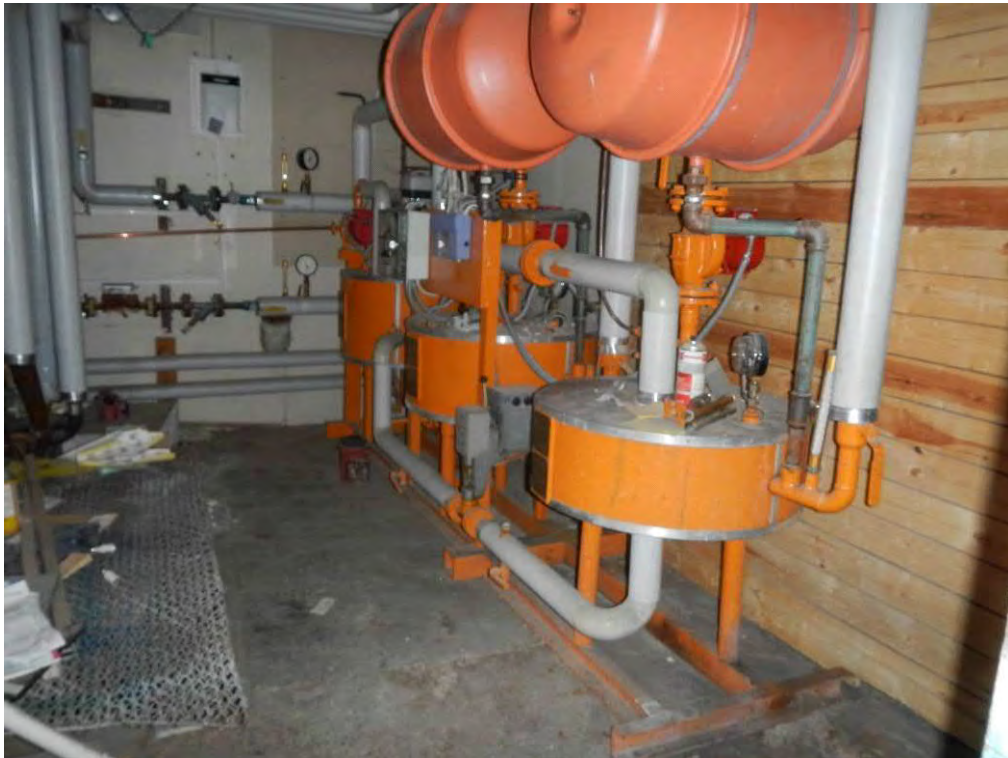
Rukoushuonetta ja omakotitaloa palvelevat lämmönsiirtimet ovat teknisen käyttöön lopussa.

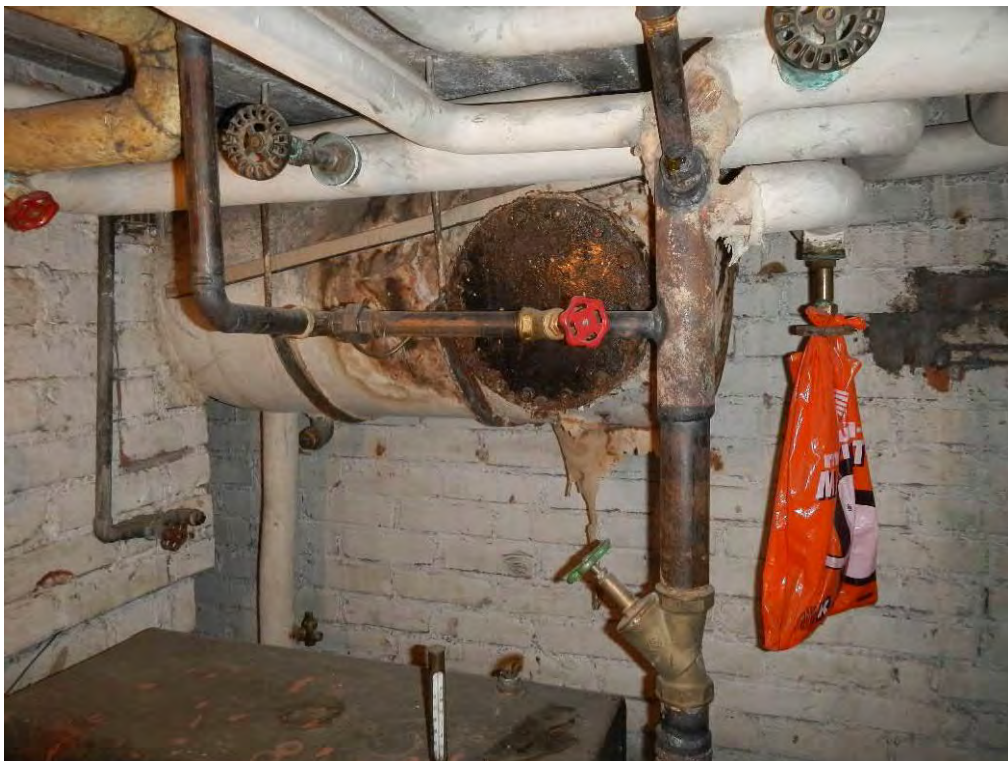
Omakotitalon kellarissa on rikkiäistä asbestieristettä.

- Asbestikartoitus (omakotitalon kellarissa rikkinäistä asbestieristettä)
- Eteläsvun sisäänkäynnin peltikaton juuripellin yläreunan raon korjaus

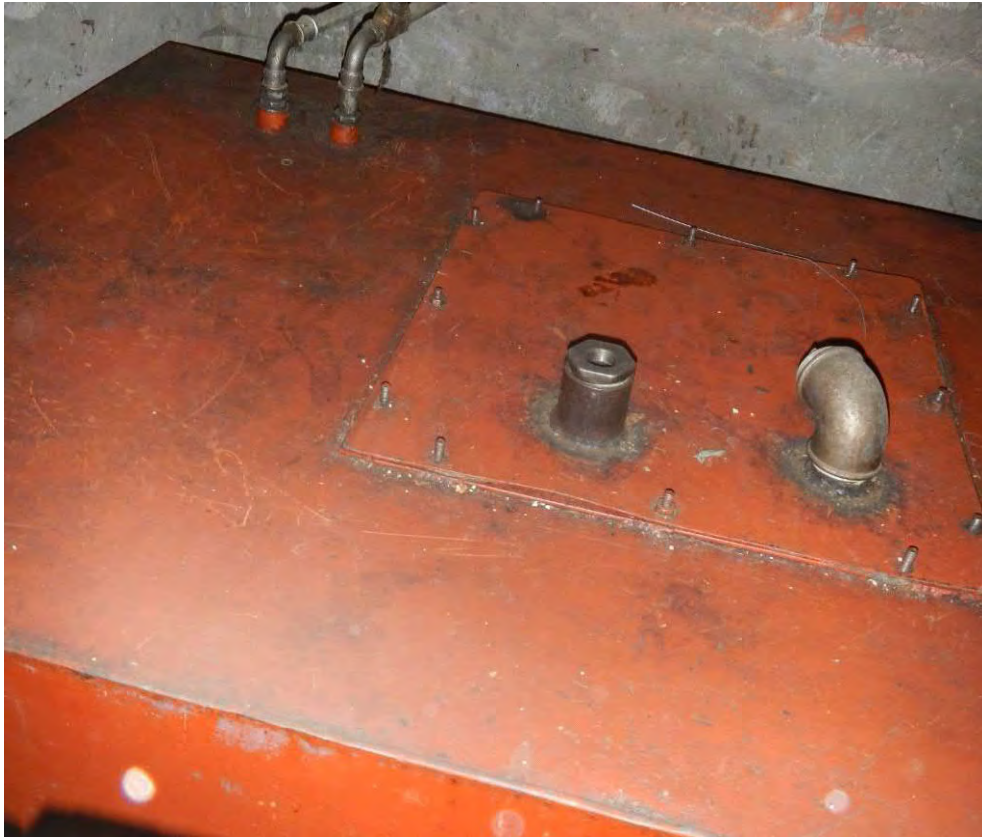
Omakotitalon kellarikerroksessa on vanha öljysäiliö, jonka puhdistuksesta ei ole tietoa.

Omakotitalon kellaritila on huonossa kunnossa. Kellarissa on ollut öljysäiliö ja poltin, minkä takia tilassa on öljyn aiheuttama tuoksu. Tilan rakenteista on suositeltavaa tutkia PAH-yhdisteet. Tila on toisarvoisessa käytössä, minkä takia tilan korjaus ei välttämättä ole tarpeellista.

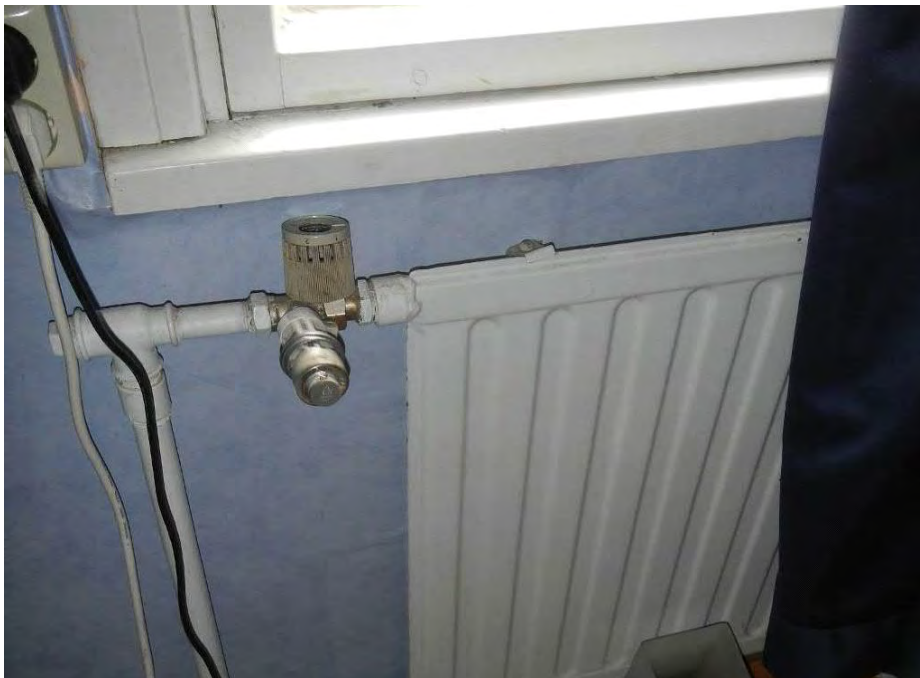
Omakotitalon patteriventtiilit ovat osittain teknisen käyttöään lopussa.

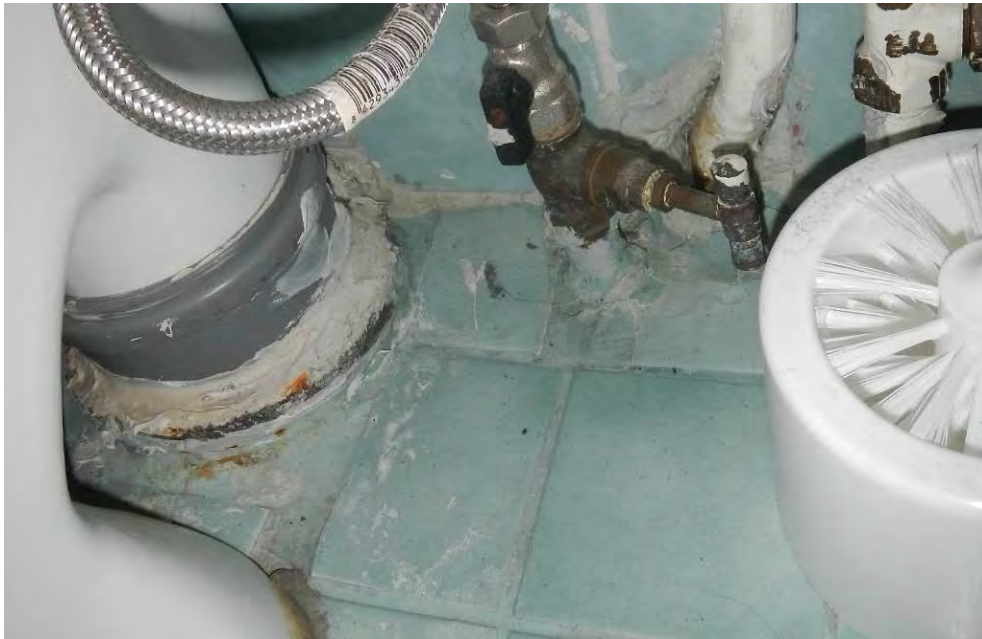
Kiinteistöjen käyttövesi- viemäri ja lämpöjohtojen kuntoa on syytä selvittää putkiston kuntotutkimuksen avulla.

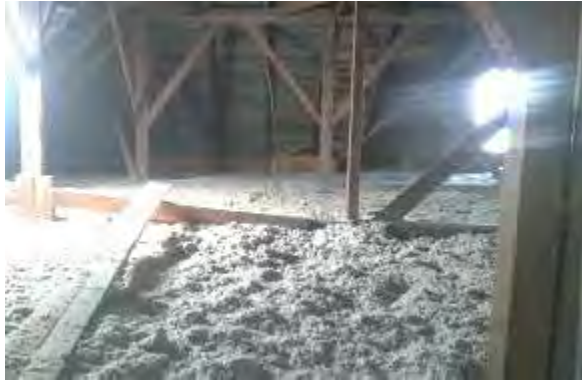
Kuva 1

Yläpohjanpuurakenteita 1923 rakennettu osa.

Kantavarunko on vanhimmalla osalla (1923) puurakenteinen, lattiarakenne on perustettu suoraan perusmaapinnalle, purueristeen ja perusmaan välissä on alkuperäinen bitumikermi, jonka tekninen käyttöikä on loppunut, välipohjarakenteet ovat myös puurakenteisia. sokkeli-rakenne on betonia.

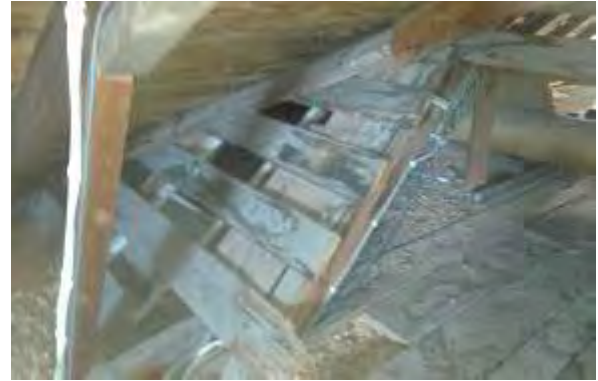
Kuva nro 2

Yläpohjanpuurakenteita 1923 rakennetun ja 1953 rakennetun osan liitoskohta.

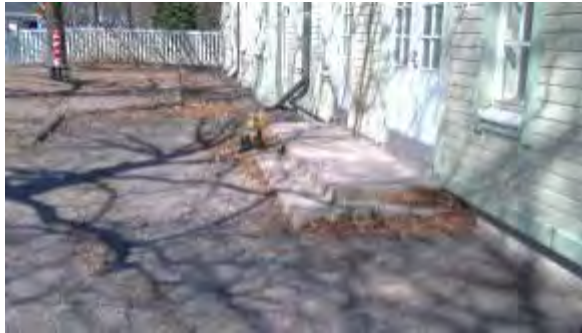
Kuva nro 3

Onnelantienpuoleinen julkisivu, pintamaat kaatavat osin kiinteistöön päin.

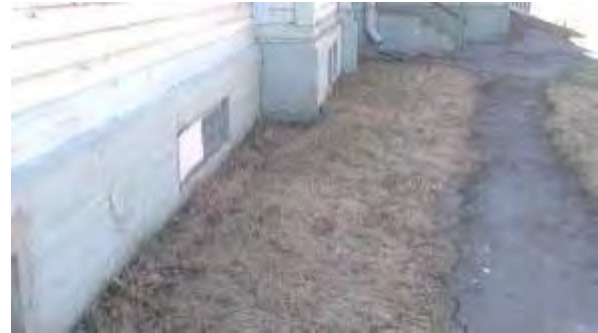
Kuva nro 4

Oikokadunpuoleinen sivu kellarin perusmuurirakenne.

Vuonna 1953 ja 1956 tehtyjen laajennuksien kellarikerroksen rakenteet ovat betonirakenteisia (perusmuuri ja välipohja). ensimmäisen ja toisen kerroksen kantavat rakenteet ovat puurakenteisia kuten vanhimmalla osalla.

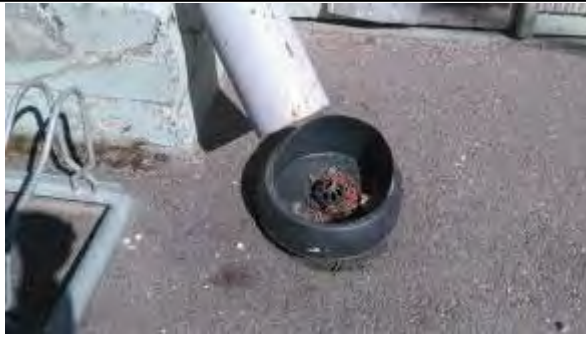
Kuva nro 5

Sadevesijärjestelmä onnelantien puoleisella sivulla.

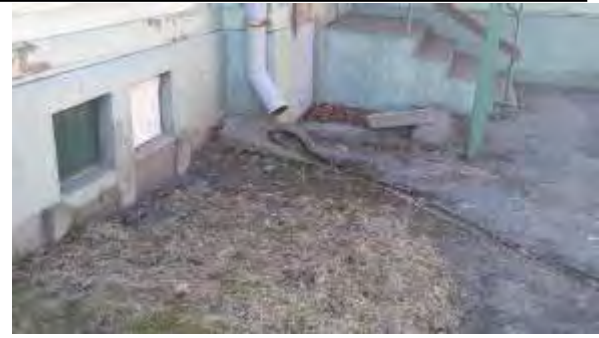
Kuva nro 6

Sadevesijärjestelmä oikokadun puoleisella sivulla.

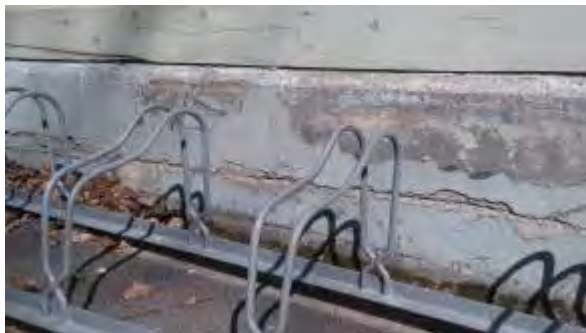
Kuva nro 7

Sokkelin vaurioita oikokadunpuoli.

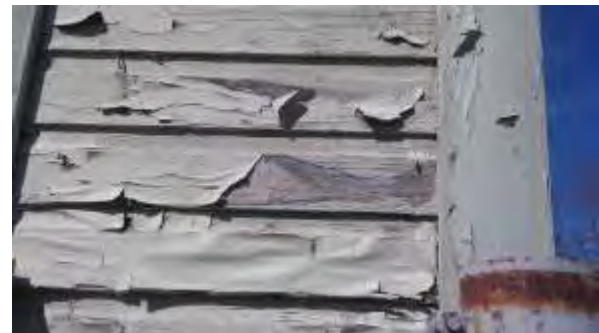
Kuva nro 8

Julkisivuverhouksen maali hilseilee voimakkaasti.

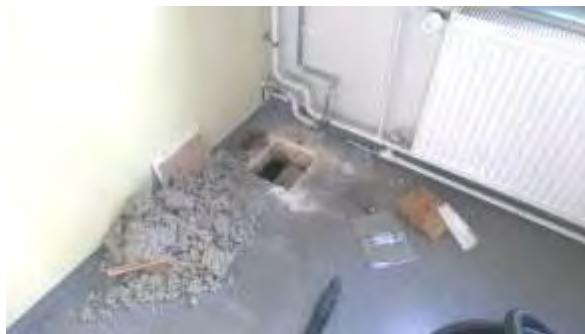
Kuva nro 9

Näyte numero 9 otettiin tästä rakenneavauskohdasta.

Puurakenteiden pinnalla on tummentumaa ja tarkistusaukosta on aistittavissa poikkeavaa mikrobiperäistä hajua. Alapohjan puurakenteiden sekä ulkoseinien alaohjauspuiden kosteus painoprosentteina oli tutkimushetkellä 15–34 p- %. **Alapohjan lattian puurakenteet ovat osin niin pahoin lahonneita, ettei niiden kantavuus täytä alapohjarakenteelle asetettuja kantavuus vaatimuksia.**

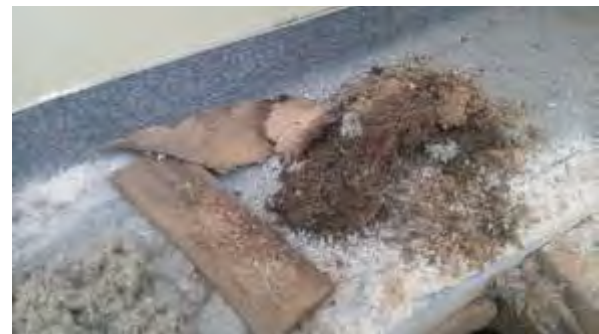
Kuva nro 10

Näyte numero 9 otettiin tästä rakenneavauskohdasta, purueriste silminnähten vaurioitunut.

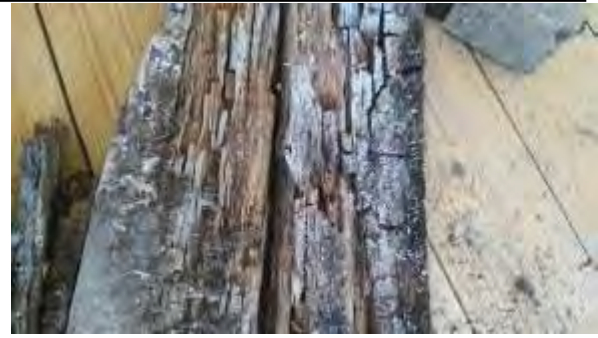
Kuva nro 11

Näyte numero 10 otettiin tästä rakenne-avaus kohdasta.

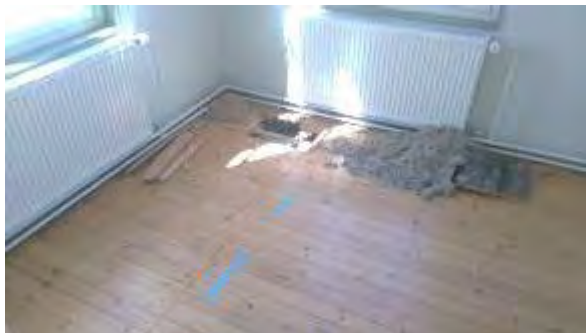
Kuva nro 12

Näyte numero 10 otettiin tästä rakenne-avaus kohdasta, puurakenne täysin lahoa.

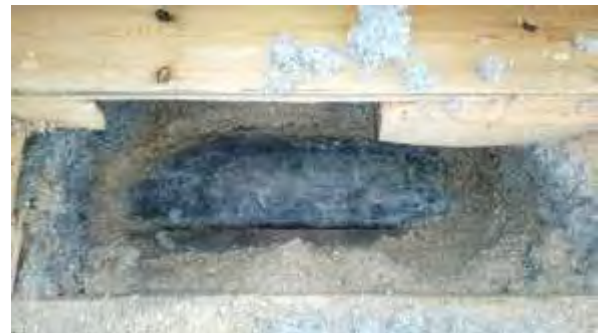
Kuva nro 13

Näyte numero 11 otettiin **tästä** rakenne-avaus kohdasta.

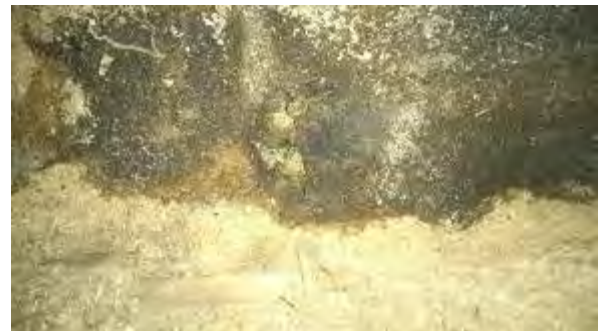
Kuva nro 15

Näyte numero 12 otettiin **tästä** rakenne-avaus kohdasta.

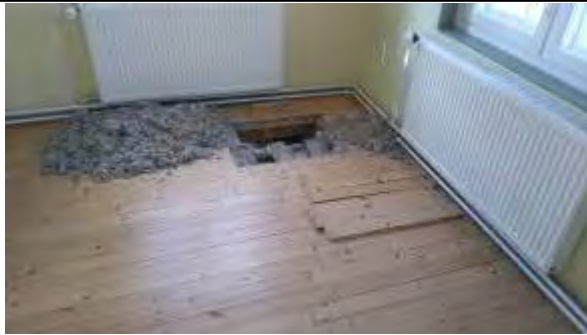
Kuva nro 16

Näyte numero 12 otettiin **tästä** rakenne-avaus kohdasta, purueriste lahonnut / mikrobivaurioitunut.

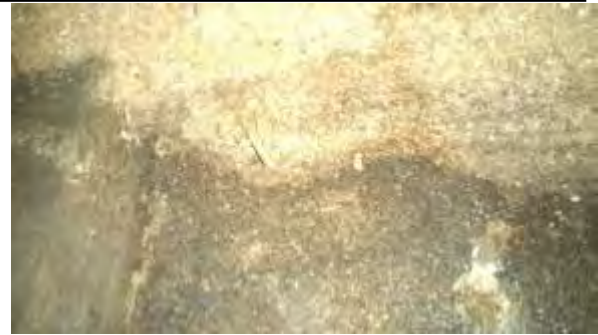
Kuva nro 17

Näyte numero 13 otettiin tästä rakenne-avaus kohdasta, purueriste lahonnut / mikrobivaurioitunut.

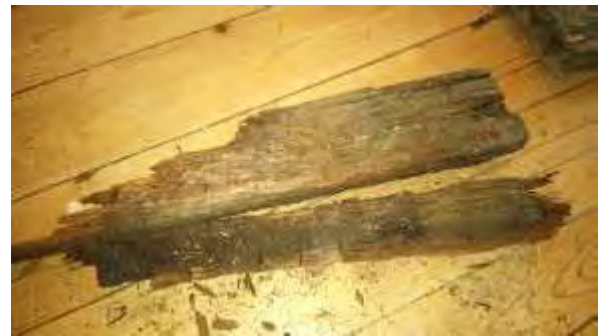
Kuva nro 19

Näyte numero 14 otettiin tästä rakenne-avaus kohdasta.

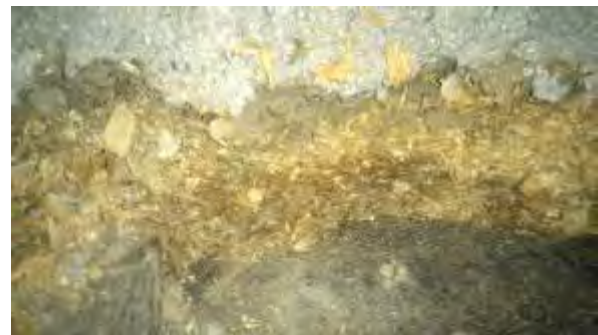
Kuva nro 21

Näyte numero 15 otettiin tästä rakenne-avaus kohdasta.

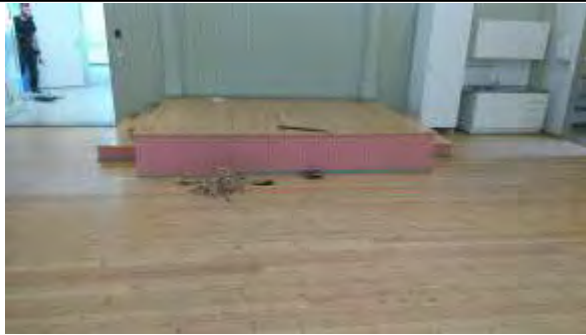
Kuva nro 22

Näyte numero 15 otettiin tästä rakenne-avaus kohdasta, purueriste lahonnut / mikrobivaurioitunut.

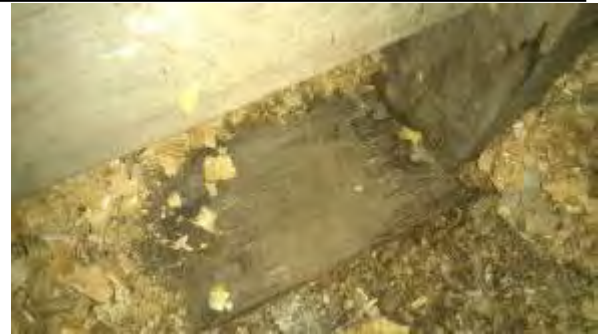
Kuva nro 23

Näyte numero 16 otettiin tästä rakenne-avaus kohdasta.

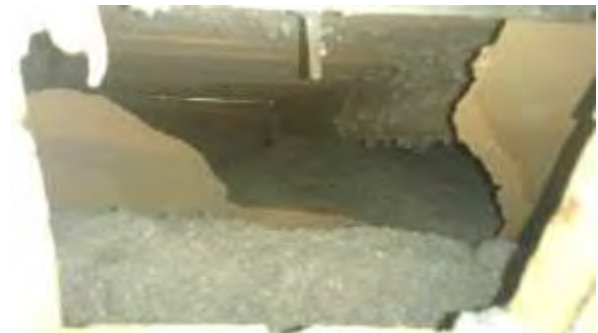
Kuva nro 26

1923 rakennettu osa ulkoseinän lisäeristys kohta, rakenteessa ei ole toimivaa tulensuojarakennetta, ikkunan alla ei ole eristettä.

Vanhimmanosan ulkoseinä rakenne on rakennusvaiheessa toteutettu ilman lämmöneristystä. Lämmöneristys on lisätty vuoden 1996 eristyksessä (selluvilla). Selluvillaeristys on osin painunut ja osin sitä ei ole saatu puhallettua kaikkialle, jonka seurauksena rakenteeseen on muodostunut lämpövuoto kohtia, joihin sisäilman kosteus on tiivistynyt ja aiheuttanut rakenteelle kosteus ja mikrobi vaurioita. Osin seinärakenne on edelleen alkuperäinen ja on ollut koko rakennuksen elinkaaren ajan ulkoilman kosteudelle alttiina, joka on aiheuttanut rakenteille hitaasti muodostuneita mikrobivaurioita ulkoseinä rakenteen sisään.

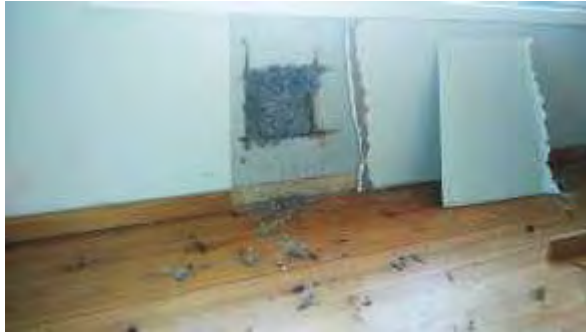
Kuva nro 27

1923 rakennettu osa ulkoseinän lisäeristys kohta.

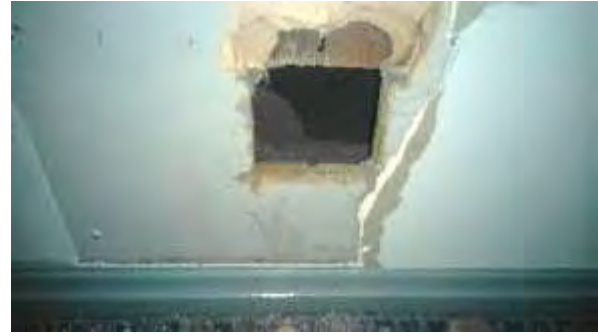
Kuva nro 28

1923 rakennettu osa ulkoseinän lisäeristys kohta, eristys vajaa / eriste painunut.

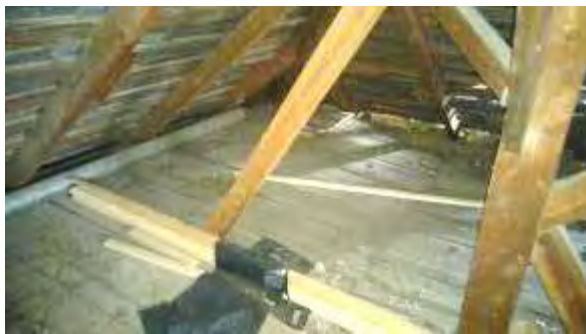
Kuva nro 28

1953 laajennuksen yläpohjan puurakenteita.

Tuloilmakone sijaitsee vuoden 1953 laajennuksen alueella, iv koneen vesikiertoinen lämmityspatteri on vuotanut rakennuksen elinkaaren aikana useita kertoja ja on silmin nähden vaurioittanut kantavia rakenteita.

Viemärin tuuletusputki sijaitsee myös vuoden 1953 laajennuksen alueella ja on aiheuttanut silmännähtävän mikrobivaurion yläpohjan rakenteisiin.

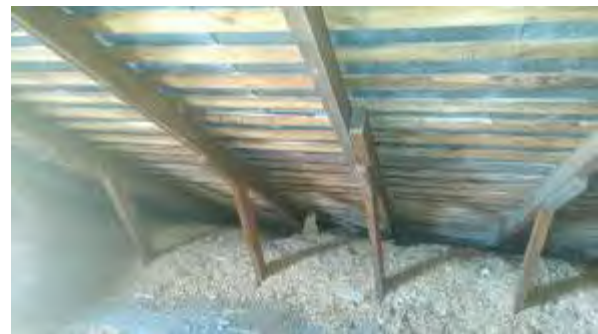
Kuva nro 30

1953 laajennuksen yläpohjan puurakenteita.

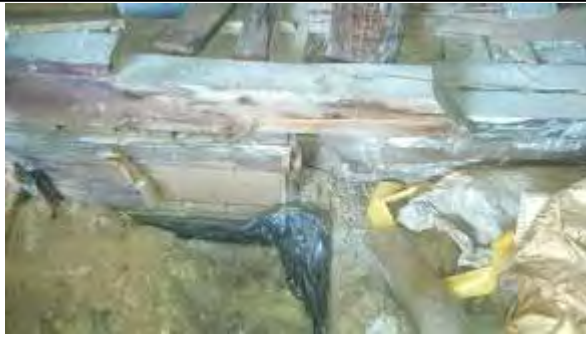
Kuva nro 31

1953 laajennuksen yläpohjan puurakenteita, puurakenteissa silminnähden mikrobivaurioita.
