§ 63 Asemakaavan muutosehdotus A-2691b, Onnelantie 2, ent. rukoushuone, Paavola	1
Liite: Liite 1. Kaavaselostus ja seurantalomake, A-2691b	2
Liite: Liite 2. Kaavaehdotuskartta, A-2691b	41
Liite: Liite 3. Osallistumis- ja arviointisuunnitelma, A-2691b	46
Liite: Liite 04. Luonnosvaiheen lausunnot	53
Liite: Liite 05. Luonnosvaiheen mielipiteet	61
Liite: Liite 06. Kaavahakemus	80
Liite: Liite 07. Kiinteistökatselmus	81
Liite: Liite 08. Sisäilma- ja rakennetutkimus	106
Liite: Liite 09. Rakennushistoriallinen selvitys	166
Liite: Liite 10. Havainnollistava aineisto A-2691a, kh	300

ASEMAKAAVAN SELOSTUS

Asemakaavan muutos

Onnelantie 2
(ent rukoushuone),
Paavola

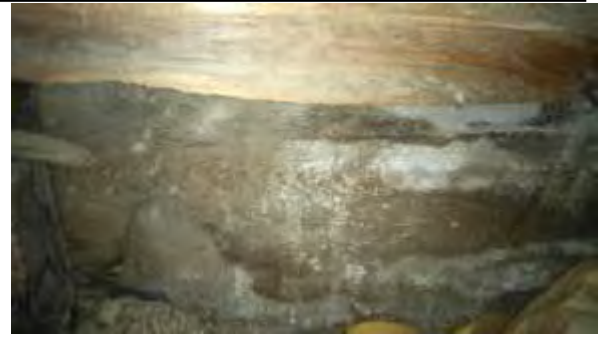
Kuva nro 32

1953 laajennuksen yläpohjan puurakenteita, puurakenteissa silminnähden mikrobivaurioita.

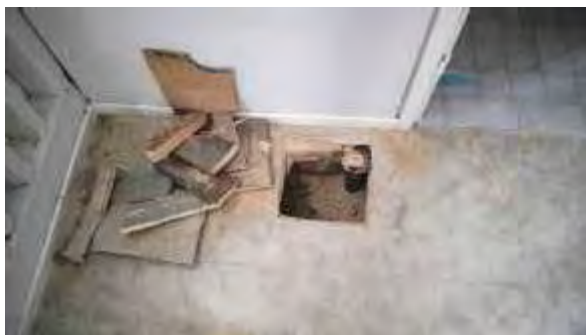
Kuva nro 33

1953 laajennuksen välipohja eteinen.

Välipohjan kantavana rakenteena on betonirakenne, jonka päällä on puukorokelattia. Vuoden 1953 osalla eristeenä on sahanpurua ja vuoden 1956 osalla osin mineraalivillaa ja osin sahanpurua.

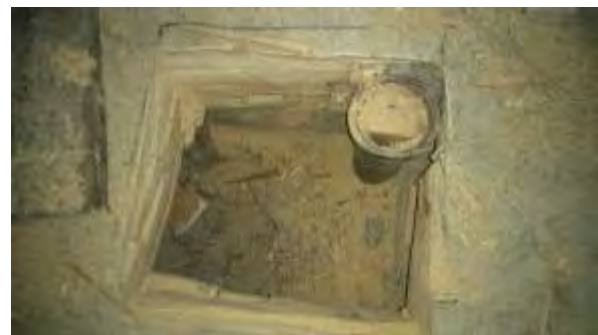
Kuva nro 34

1953 laajennuksen välipohja eteinen, näyte 24 otettiin tästä.

Välipohjarakenteesta otettiin 3 materiaalinäytettä. Materiaalinäytteiden laimennussarjamenetelmällä suoritettua viljelyssä (asumisterveysasetuksen 545 /2015 mukaisella menetelmällä) oli 6 000 000-11 000 000 pmy/g eli erittäin runsas mikrobikasvusto, (asumisterveysasetuksen 545 /2015 mukainen toimenpide-raja-arvo on 10 000 pmy/g). Yhdessä näytteessä pitoisuus oli alle 10 000 pmy/g (180 pmy/g), mutta rakenteessa oli kosteuden aiheuttamat jäljet. Näytteessä SM01607 oli erittäin runsas sädesienikasvusto 20 000 000 pmy/g, (asumisterveysasetuksen 545 /2015 mukainen toimenpide-raja-arvo sädesienikasvustolle on 3000 pmy/g).

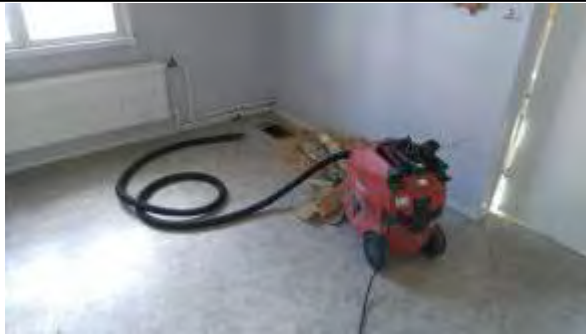
Kuva nro 35

1956 laajennus ulkonurkka

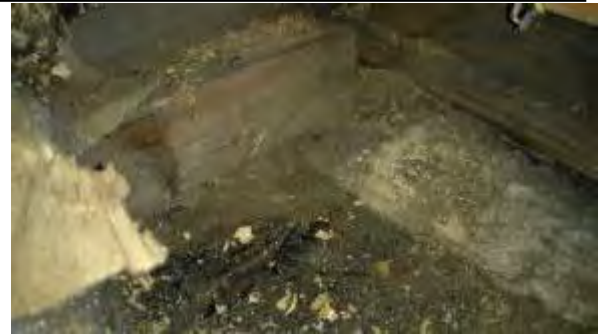
Kuva nro 36

1956 laajennus ulkonurkka, näyte 17 otettiin tästä, (6 000 000 pmy/g).

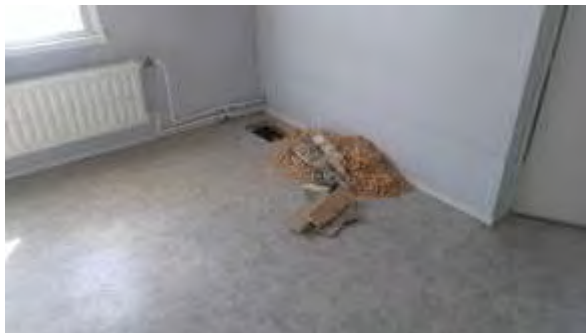
Kuva nro 37

1956 laajennus ulkonurkka (onnelantien puoleinen).

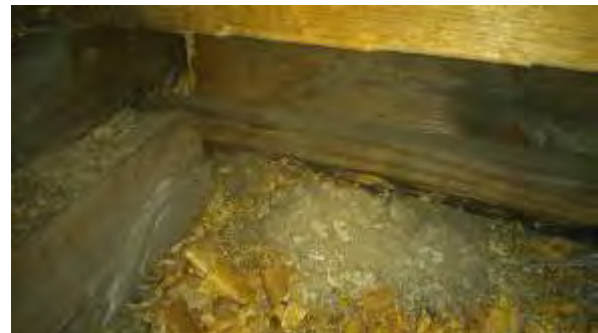
Kuva nro 38

1956 laajennus ulkonurkka, näyte 17 otettiin tästä, (180 pmy/g), vauriojäljet puussa.

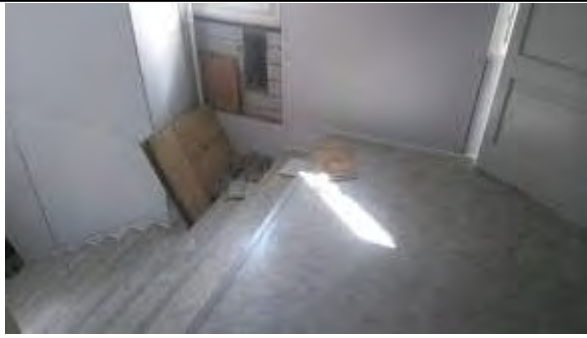
Kuva nro 39

1953 laajennus ulkoseinän avaus näyte 7 otettiin tästä.

Ulkoseinärakenne on osin toteutettu kuten alkuperäisellä osalla, seinärakennetta aukaistiin kahdesta kohdasta. Ensimmäisessä avauksessa seinärakennetta oli lämmöneristetty vuoden 1996 remontissa selluvillaeristeellä. Ko. kohdassa seinärakenne oli märkä ja silminnähtävien mikrobivaurioitunut, ulkopinnan julkisivun lautaverhous oli sisäpuolelta rakenneavauskohdasta myös märkä tutkimushetkellä (kattovuoto tai ylösnostopellitys aiheuttanut rakenteen kastumisen).

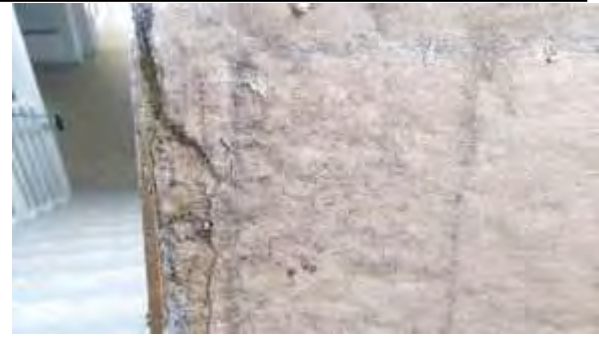
Kuva nro 40

1953 laajennus ulkoseinän avaus näyte 7 otettiin tästä, rakenne silmin nähden mikrobivaurioitunut.

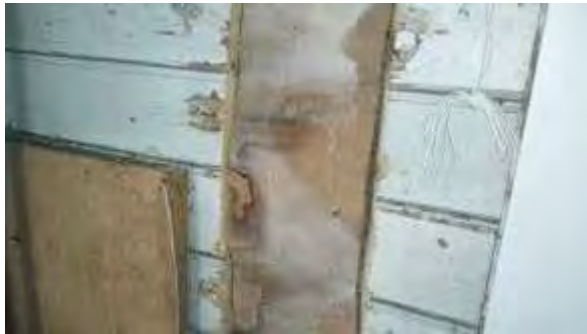
Kuva nro 41

1953 laajennus ulkoseinän avaus näyte 7 otettiin tästä, rakenne silmin nähden mikrobivaurioitunut.

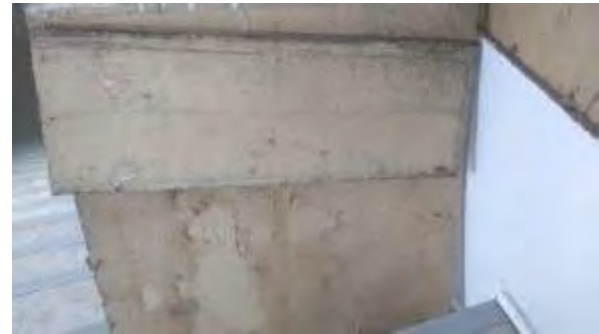
Kuva nro 42

1953 laajennus ulkoseinän avaus näyte 7 otettiin tästä, rakenne silmin nähden mikrobivaurioitunut.

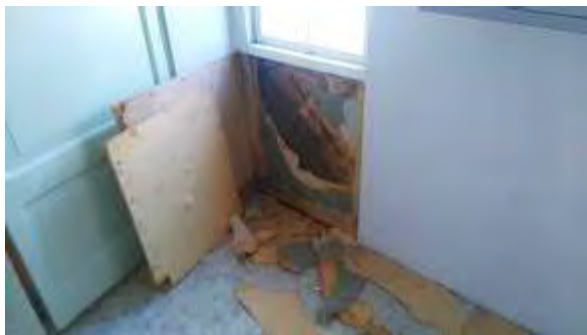
Kuva nro 43

1953 laajennus ulkoseinän avaus näyte 8 otettiin tästä, rakenne silmin nähden mikrobivaurioitunut.

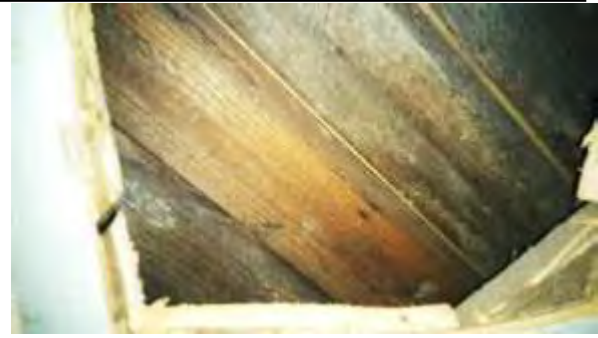
Kuva nro 46

1956 laajennus ulkoseinän avaus näyte 19 otettiin tästä, rakenne silmin nähden mikrobivaurioitunut, seinässä ei eristettä.

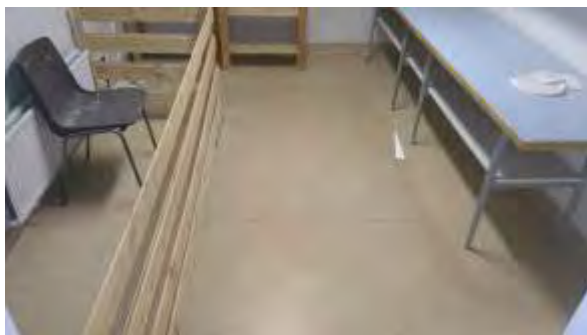
Kuva nro 47

Kellarikerros, pukuhuone maakosteus kastelee lattiarakenteen.

Pintakosteudentunnistimella tarkasteltuna kellarikerroksen lattiarakenteessa todettiin kohonneita kosteuspitoisuuksia lähes koko kellarikerroksen alueella. Muovimatto alueella suoritettiin viiltomittauksia muovimaton alta, suhteellisen kosteuden arvot muovimaton ja lattia-betonin välissä olivat märkiä, (93%-96% lämpötilan ollessa 16-18 °C). Betonilaatan alapuolella oleva perusmaa on hienoa hiesua, joka nostaa kapillaarisesti maakosteuden lattian betonirakenteeseen.

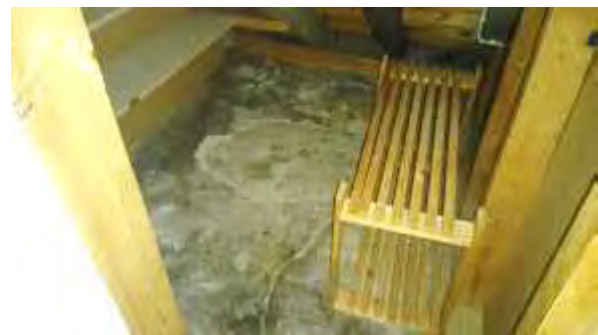
Kuva nro 48

Kellarikerros, rappujen alustila maakosteus kastelee lattiarakenteen.

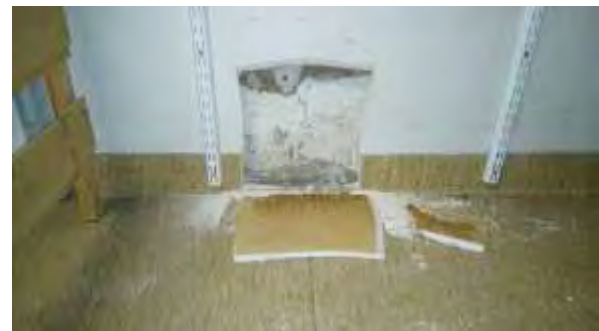
Kuva nro 54

Kellarikerros, varasto maakosteus kastelee lattiarakenteen ja rasittaa maanpaineeseinää (perusmuuri), näyte 22 otettiin tästä.

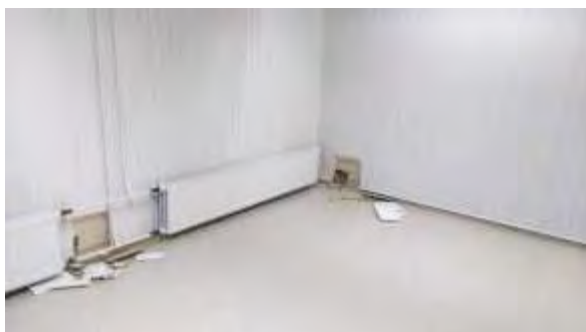
Kuva nro 55

Kellarikerros 1956 laajennus maanpaineeseinän rakenneavaus kohta.

1956 laajennuksen alueella maanpainesseinän lämmöneristys on toteutettu lastuvillaeristeellä (tojalevy), joka on perusmuurin läpi sekä anturan kautta kapillaarisesti kulkeutuneen kosteuden seurauksena mikrobivaurioitunut. Tutkimuksessa lastuvillaeriste jatkuu noin 150. 200 mm lattiapinnan alapuolelle ja on jo osin lahonnut / maatonut lattiapinnan alapuolella. Lastuvillaeristeestä otettiin kaksi materiaalinäytettä. Materiaalinäytteiden laimennussarjamenetelmällä suoritettua viljelyssä (asumisterveysasetuksen 545 /2015 mukaisella menetelmällä) oli 6200-19 000 pmy/g eli kohtalainen -erittäin runsas mikrobikasvusto, (asumisterveysasetuksen 545 /2015 mukainen toimenpide-raja-arvo on 10 000 pmy/g). Näytteen jossa pitoisuus oli alle 10 000 pmy/g (6200 pmy/g), oli seinän pintamateriaalin (paneli) alla oleva maalipinta silmin nähden mikrobivaurioitunut.

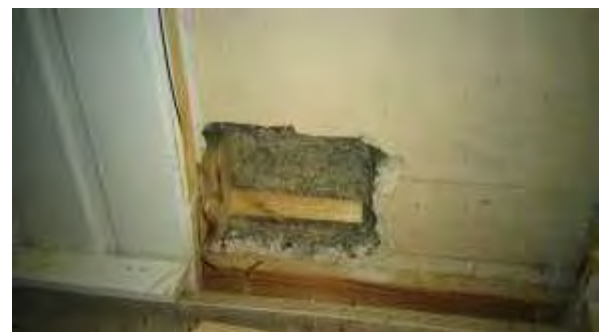
Kuva nro 56

Kellarikerros 1956 laajennus maanpaineeseinän rakenneavaus kohta, materiaalinäyte 20 otettiin tästä.

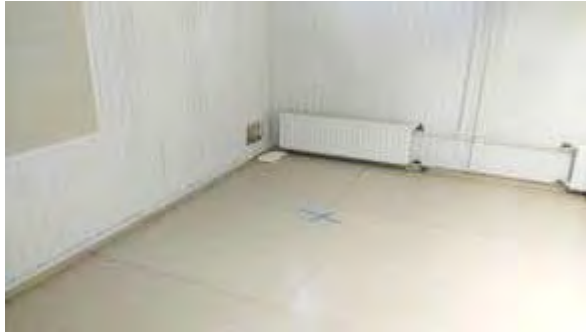
Kuva nro 57

Kellarikerros 1956 laajennus maanpaineeseen rakenneavaus kohta.

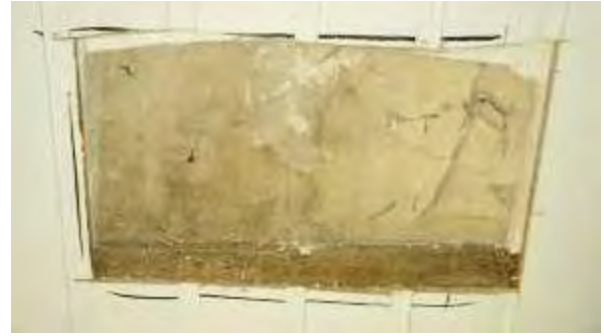
Kuva nro 58

Kellarikerros 1956 laajennus maanpaineeseen rakenneavaus kohta, materiaalinäyte 21 otettiin tästä. Perusmuurin pinnassa maali on silminnähden mikrobivaurioitunut.

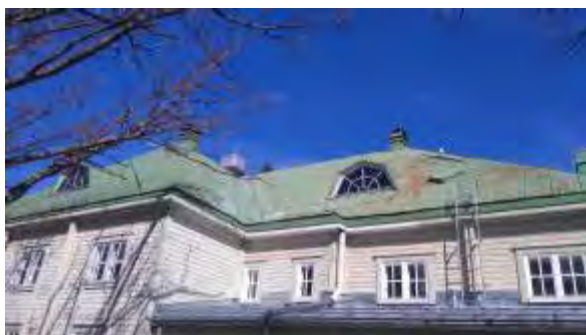
Kuva nro 59

Vesikatto.

Vesikatto on puurakenteinen ja vesikatteenä on rivipeltikatto, jonka tekninen käyttöikä on täysin loppunut, rivipeltikatteen vaakasaumoja on tilapäisesti korjattu elastisella massalla, sauma on täysin kitin varassa pelti on saumojen kohdista suurelta osin lähes täysin ruostunut.

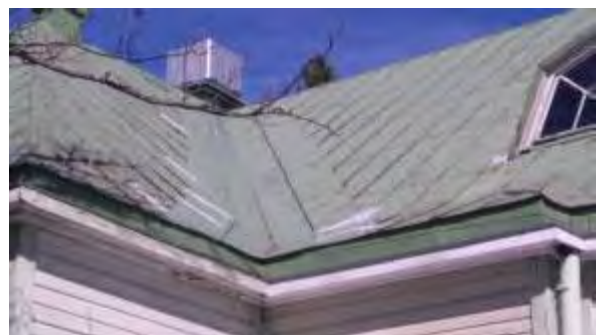
Kuva nro 60

Vesikatto, sisäjiiri korjattu tilapäisesti elastisella massalla.

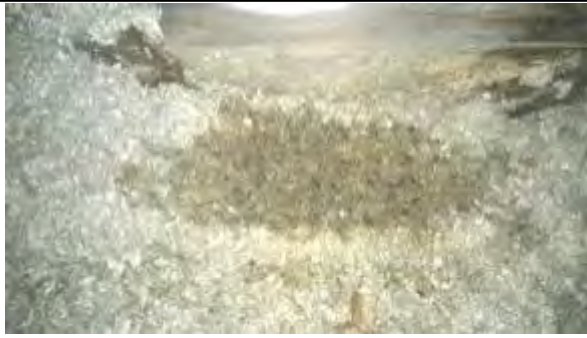
Kuva nro 61

Yläpohja (1923) kattovuoto kastellut yläpohjan eristeitä.

Vesikatteen alla ei rakennusajankohdalle tyypillisesti ole aluskatetta, jonka seurauksena peltikatteen alapintaan tiivistyvä kondenssikosteus on rasittanut yläpohjan puurakenteita sekä eristeitä koko rakennuksen elinkaaren ajan. Tutkimushetkellä selluvillan pinnassa oli todettavissa runsaasti kondenssin / kattovuodon aiheuttamia eristeen paakkuuntumia sekä aistinvaraisesti märkiä alueita.

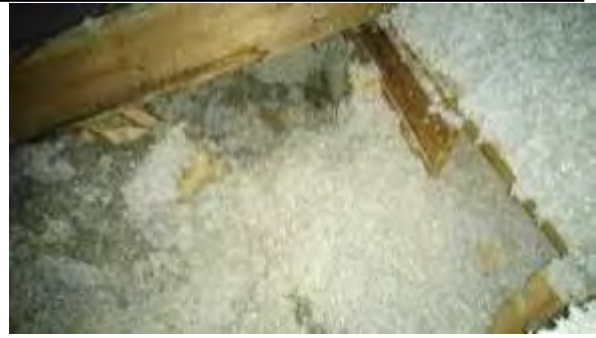
Kuva nro 62

Yläpohja (1923) kattovuoto kastellut yläpohjan eristeitä.

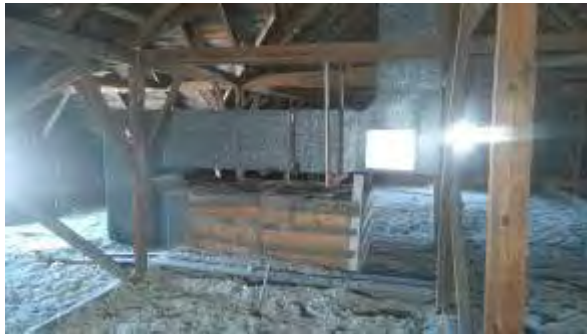
Kuva nro 62

Iv-poistokone 1923 rakennetun osan yläpohjassa.

Kiinteistössä on sekailmanvaihto, pääsääntöisesti koneellinen tulopoisto mutta käytössä on myös painovoimaisella ilmanvaihdolla toteutettuja tiloja

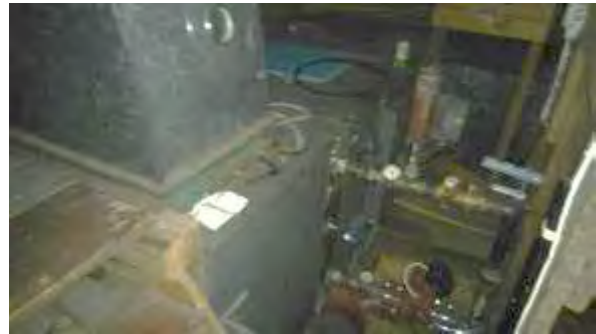
Kuva nro 64

Iv-tuloilmakoje 1953 rakennetun osan yläpohjassa.

Tuloilmakone sijaitsee vuoden 1953 laajennuksen alueella, iv koneen vesikiertoinen lämmityspatteri on vuotanut rakennuksen elinkaaren aikana useita kertoja ja on silmin nähden vaurioittanut kantavia rakenteita.

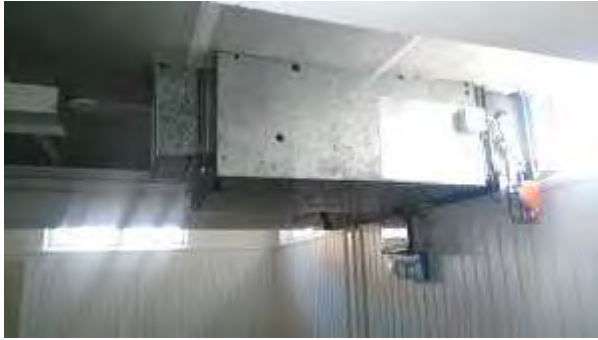
Kuva nro 65

Kellarikerroksen 1956 tuloilmakoje ruokailutilassa.

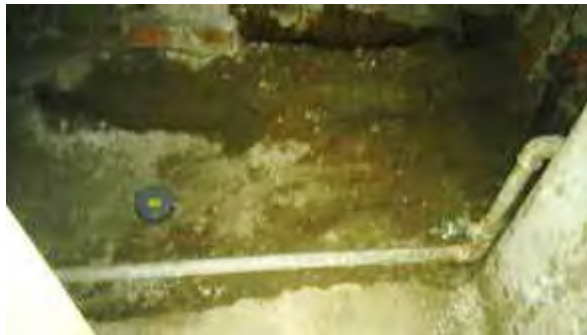
Kuva nro 66

Kellarikerroksen 1956 maapohjalla oleva tila, jossa viemäröntarkastuskohta, tarkastusmuhuri uusittu lähivuosina.

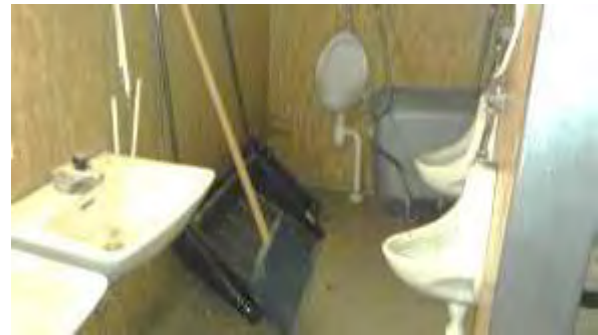
Kuva nro 67

Käyttövesi ja viemärijärjestelmien tekninen käyttöikä on pääosin loppunut.

Käyttövesi ja viemäröintijärjestelmän tekninen käyttöikä on pääosin loppunut

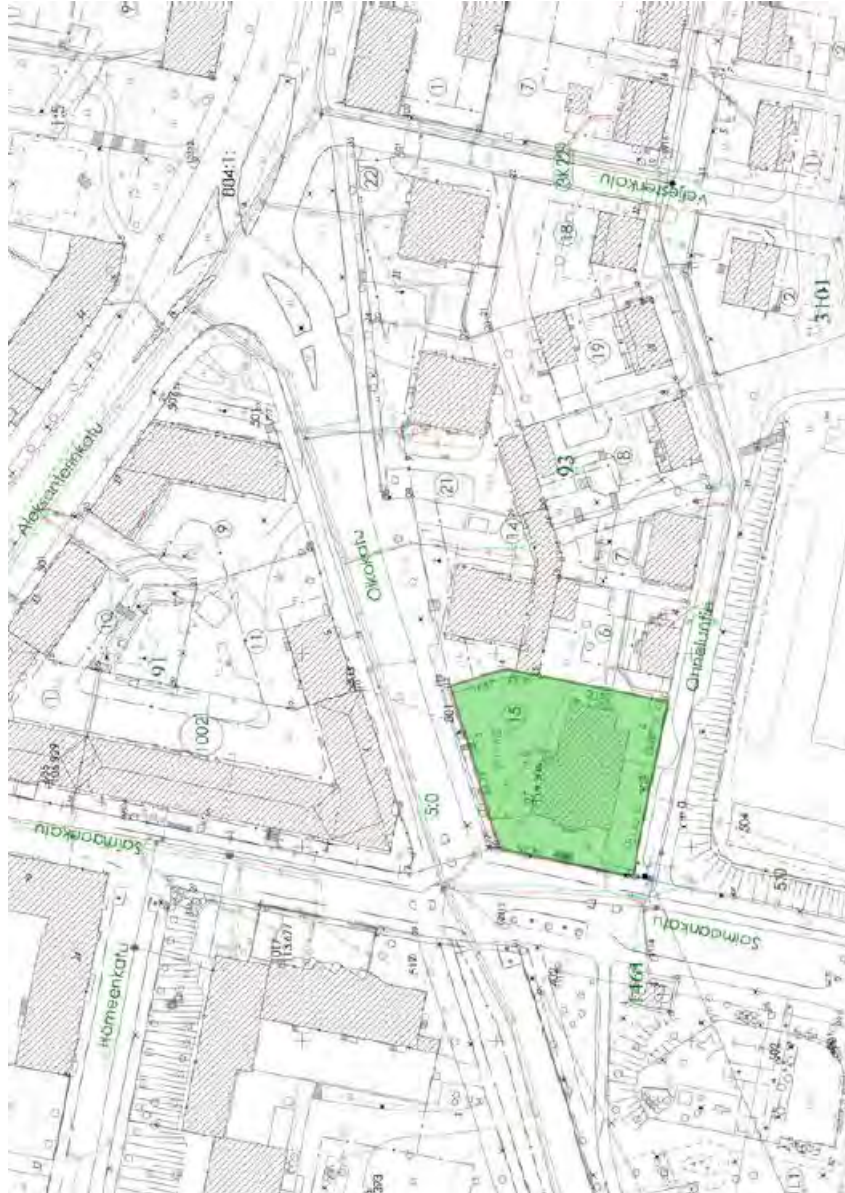
POHJAKARTTA JA AJANTASA-ASEMAKAAVA

Pohjakarttaan on korttelin 93 tontti 15 merkitty vihreällä pohjajävrillä. Ympäröivät rakennukset on merkitty viivoitetulla rasterilla.

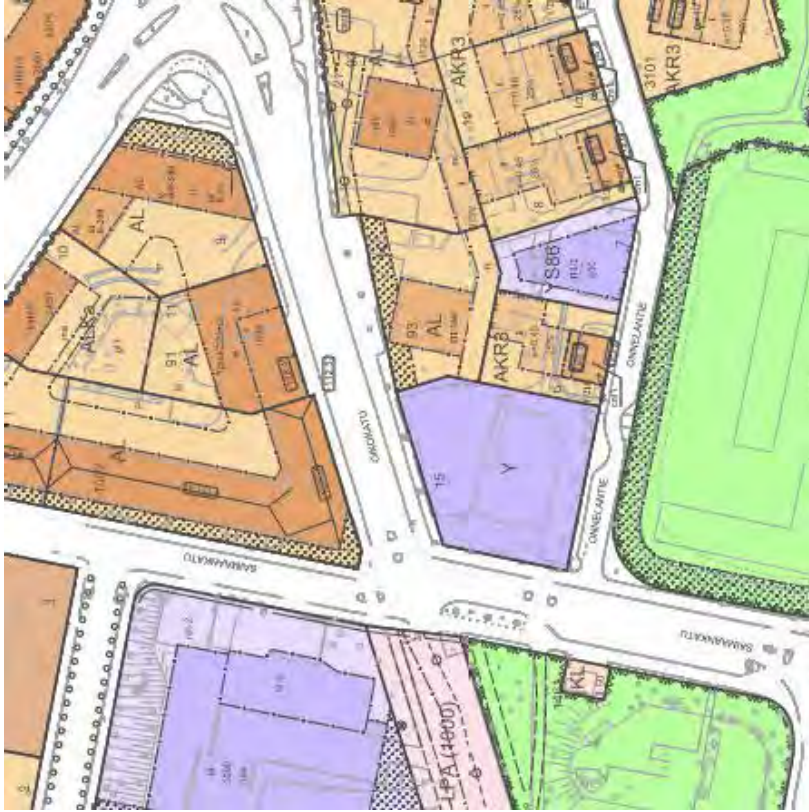
Lahden kaupungin Paavolan kaupunginosan korttelin N:o 93 ajantasa-asemakaava. Rukoushuoneen tontti, kuvakaappaus. Lahden karttapalvelu.

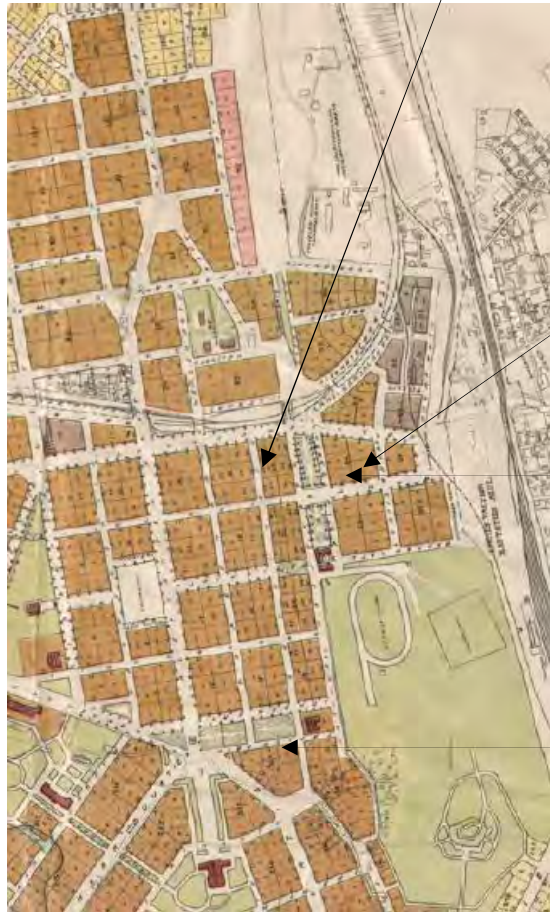
Osa-uurennos Lahden kaupungin asemakaavasta esikaupunkialueineen 1925, mit-takaava 1:5000. KA, digitaalilarkisto, VAKKA Kaupunkikartat lia'3/-Lahden kaupun-gin asemakaava esikaupunkialueineen 1925.

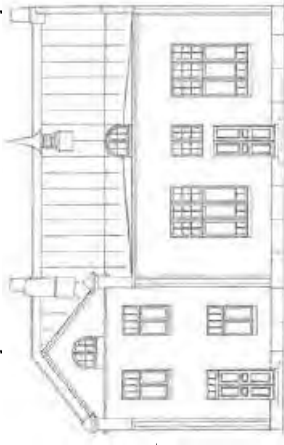
Piirustus esikoislestadiolaisen ensimmäisestä, omasta rukoushuonerakennuksesta, Vuorikatu 35 (ennen Vuorikatu 29). Piirustukset valmistuivat 15.11.1909 ja rakennuk-sen suunnitteli rakennusmestari A.W. Nieminen Lahdesta. Kivinen rakennus sijaitsi tontin perällä. Rakennuksessa oli 100 m² suuruisen kokoussali, jossa parveke, 25 m² kahvisali, pieni keittiö ja yläkerrassa asuinhuoneita. Tontilla sijaitsi myös kaksi muuta asuinrakennusta, joissa asui pääasiassa lestadiolaisperheitä.

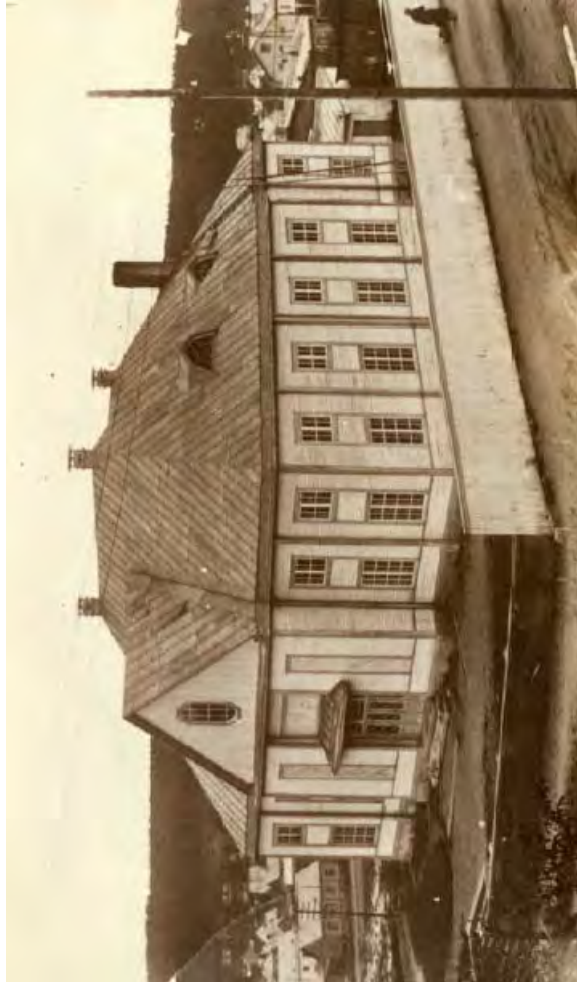
Onnelantien rukoushuone 1930-luvulla. Yksityiskokoelma.

Rakennuksen takana näkyy pulpettikattoinen, pystysaumattulla pellillä katettu ulko-
huonerakennus. Ulkohuonerakennuksen jatkeena on puurakenteinen piharakennus,
jonka käyttötarkoitus ei ole tiedossa.

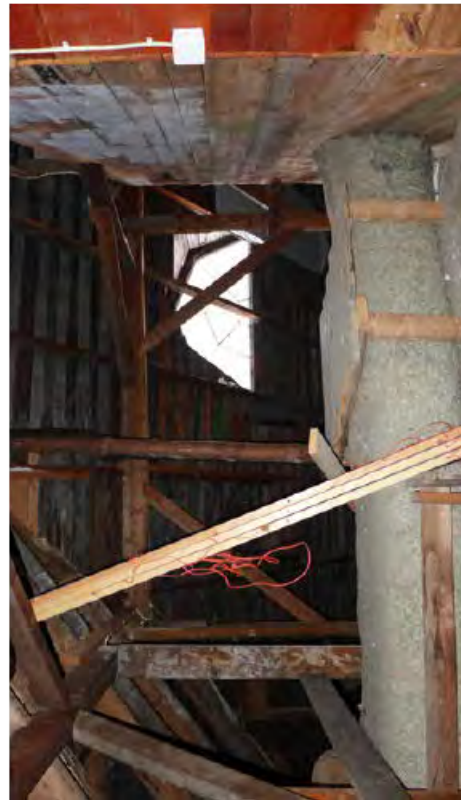
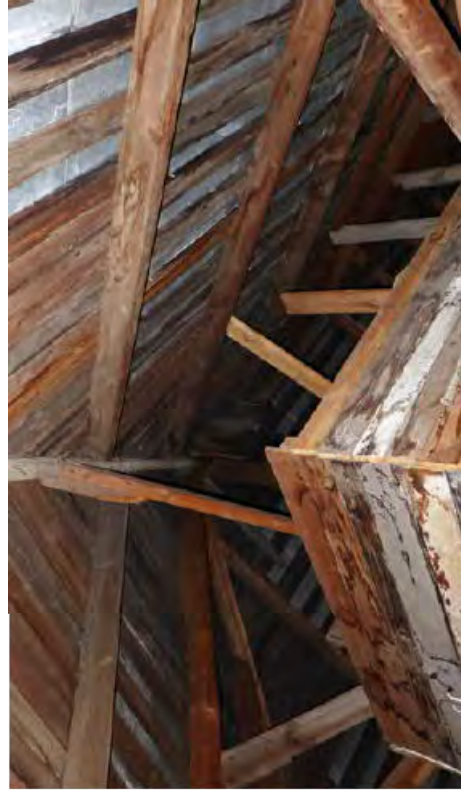
Vuoden 1962 ilmvaihtojärjestelmän asentaminen kiinteistöön vaikutti myös rakennuksen ullakotiloihin, jonne tuli järjestää tarvittavat tilat ilmvaihtokonehuoneelle sekä tulo- ja poistoilmakanaville.

Konehuone rakennettiin tila-tilaan periaatteella ja lautarakenteisena vanhan pikkusalin päälle. Kulku ullakotilassa vaikeutui huomattavasti kanavien asentamisen jälkeen.

Alakuvissa on lämmöneristettyjä ilmvaihtokanavia, lautaverhotun ilmvaihtokonehuoneen seinälaudoitusta ja vesikattorakenteita. Taustalla on vesikatolla oleva kaari-ikkuna Onnelantien suuntaan.

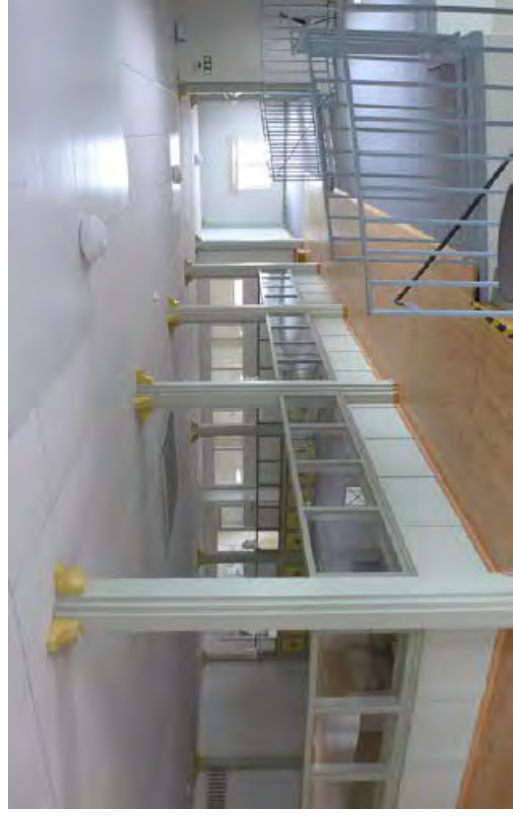
II kerroksen muutoksissa ison salin parvi säilyi lähes ennallaan. Ainaastaan pääsisäänkäynnin yhteydestä lehterille nousevat portaat uusittiin siten, että ne kiertivät nousemaan suoraan tuulikaapista lehterille salin alittaiseinää kohti. Salin takana pohjoispuolella oli nau-lakotilat ja 2 varastoa. Portaat ullakolle nousivat keskimmäisen va-raston vierestä. Onnelantien puolella oli erillinen huoneen ja keittiön asunto. 1956 toteutetun laajennuksen II kerroksen yhtenäinen tila jaettiin huoneiksi, jonne sijoitettiin taitoilijoiden pukeutumistila, 2 verhoilla erotettua vaateilaa sekä itäjukisivun puolelle pieni kapea huone.

Vanha laestadiolaiskristallinen yhdistys. Rukoushuone, pohjapiirros II kerros 1:100, Lahti 24.4.1973 Reino Lahtinen. Piirustuspienennös (ei mittakaavassa) alkuperäises-tä sähköiseen muotoon tallennetusta asemapiirroksesta Lahdessa. Lahden raken-nusvalvonnan arkisto.

Valokuva nykytilanteesta ja parvelle nousevista portaista ja teräskaitteista. Parven kai-teisiin on tehty korotus ja lattia on suoritettu kaitteen viereisiltä osilta vuonna 1998, kun päiväkotia laajeni ison salin puolelle. Ulkoseinien viereisillä osilla alkuperäinen vi-no lattia on säilytetty, samoin rukoushuoneen toiminnan aikana asennettu kokollattia-matto. Matolla on merkitystä ääntä vaimentavana elementtinä.

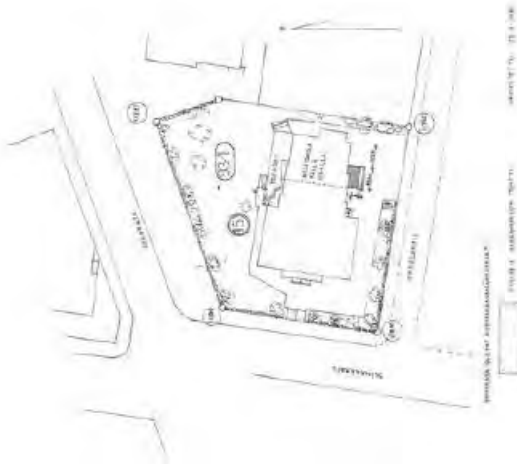
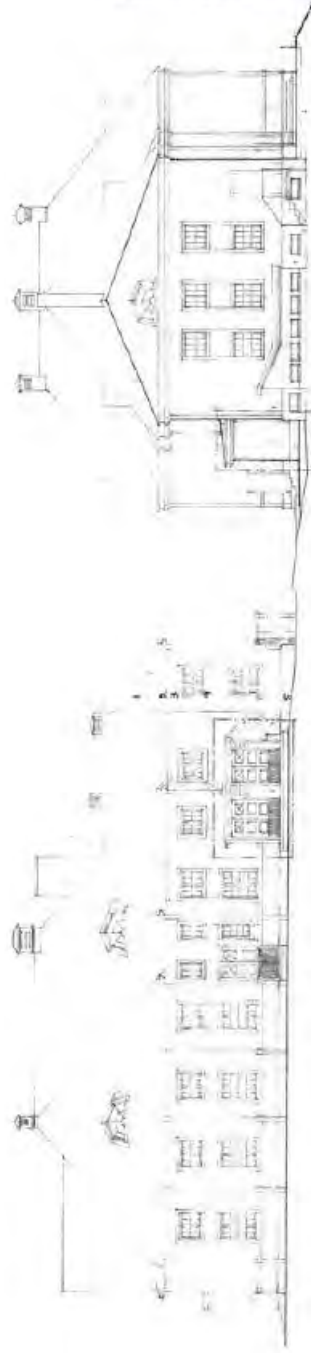
Vanha laestadiolaiskristallinen yhdistys. Rukoushuone, pohjapiirros kellarikerros 1:100 ja leikkaus A-A, Lahti 4.4.1975 Raimo Airamo. Piirustuspienennös (ei mittakaavassa) alkuperäisestä sähköiseen muuttoon tallennetusta asemapiirroksesta Lahdessa. Lahden rakennusvalvonnan arkisto.

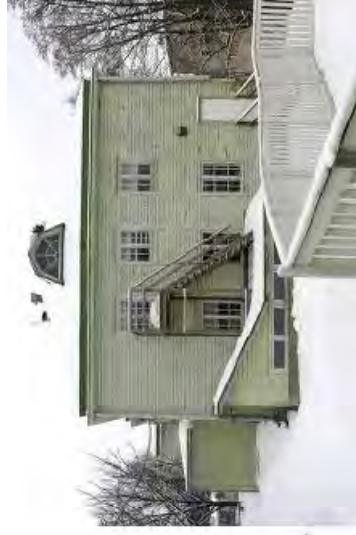
Vanha laestadiolaiskristillinen yhdistys. Rukoushuone, I kerros pohjapiirustus 1:100 Lahti 15.2.1977 rakennusmestari Seppo Haimilahti.

Vuoden 1977 suunnitelmassa esitettiin uuden tuulikaapin / kiuistin rakentamista Onnelantien puolelle. Tuulikaapista oli käynnit pikkusaliin sekä II kerrokseen johtavaan portaaseen. Pikkusalista rakennettiin uusi hätäpoistumistie. Kuisti ja muutokset on piirretty Raimo Airamon vuonna 1975 laatimaan terassi- ja wc-järjestelyä koskevaan piirustukseen.

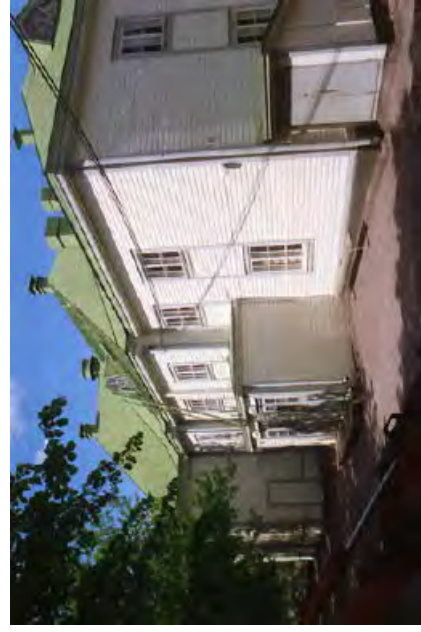
Kuva Onnelantien puolelle rakennetusta uudesta sisäänkäynnistä. Kuvassa näkyvä kellariin johtavien portaiden kattaminen on tehty vuonna 1981. Valokuvat 1990-luvun puolivälissä Esko Salonen.

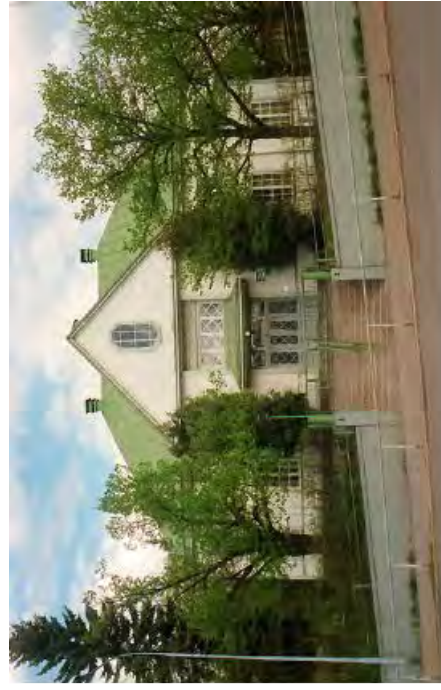
Valokuva 1990-luvun puolivälistä kuvattuna Saimaankadulta. Kuvassa näkyy vuonna 1982 toteutettu pääportaaiden levennys ja uudet portit. Yksityisarkisto, valokuva Esko Salonen.

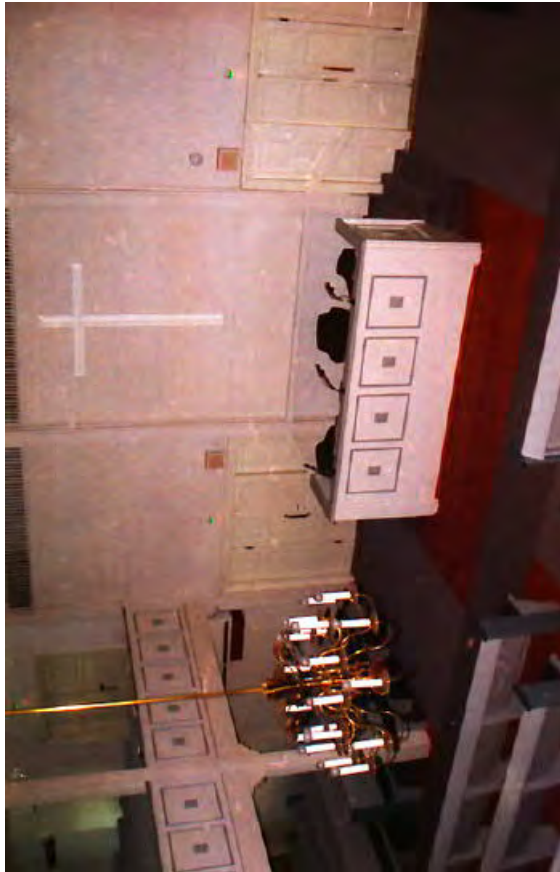
Valokuva ison lehteritä otettuna alttaripöydän suuntaan. Kuvan etualalla näkyvät Lahden vanhasta puukirkosta 1949 rukoushuoneelle uusiokäyttöön asennetut kirjekonpenkit. Penkkien värtitys on sovittu rukoushuoneen salin kaitteen ja kalusteiden peikistettyyn harmaan ja sinisen värttykseen sopivaksi.

Saarnatuolikorokkeelle johti kahdet portaat ja saarnatuolissa oli istumapaikat useammalle puhujalle. Kuvan yläreunassa näkyy vuonna 1960 rukoushuoneelle asennetun ilmanvaihtojärjestelmän puurifitit, jotka luultavimmin ovat tulolmajärjestelmään kuuluvia.

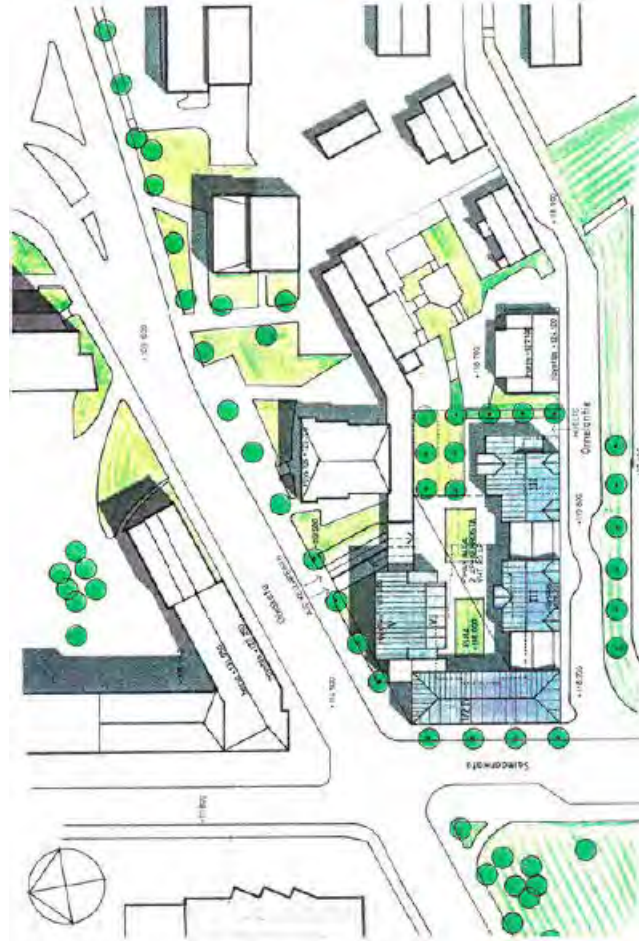
Viitesuunnitelma Onnelantie 2-4 tonttien käytöstä. Suunnitelma sisältää 3-5 kerroksista asuinrakentamista 4.800 krs m² sekä 2-tasoisien autohallin. Jorma Salmenkivi B.1.1993. Piirustuspienennös suunnitelman asemapiirros / illustraatiosta (ei mittakaavassa). Alkuperäinen mittakaava 1:1000. Yksityisarkisto

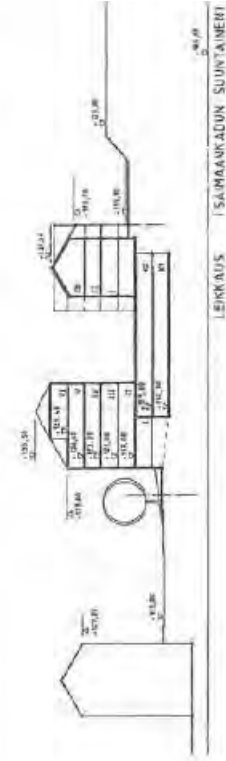
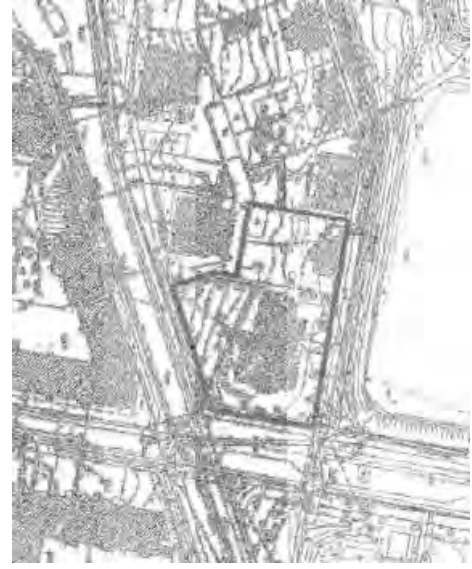
Arkkitehtitoimisto Salmenkivi - Mäkelä - Havas Oy / Jorma Salmenkivi B.1.1993. Kiinteistöyhtiö Onnelat, Yksityisarkisto.

Arkkitehtitoimisto Salmenkivi - Mäkelä - Havas Oy:n laatimat julkisivu- ja leikkauskaaviot havainnollistavat 3–5-kerroksen asuinrakentamisen mahdollisuuksia. Esitetty massoitelluonnos oli laadittu 25.11.1992 päivätyn asemakaavaluonnoksen pohjalta.

Kaavannukaiset rakennusmassat sisäisivät 60–70 asuntoa. Saimaankadun ja Oikokadun puolelle oli pohjakerrokseen ajateltu katu-tasoon liiketiloja.

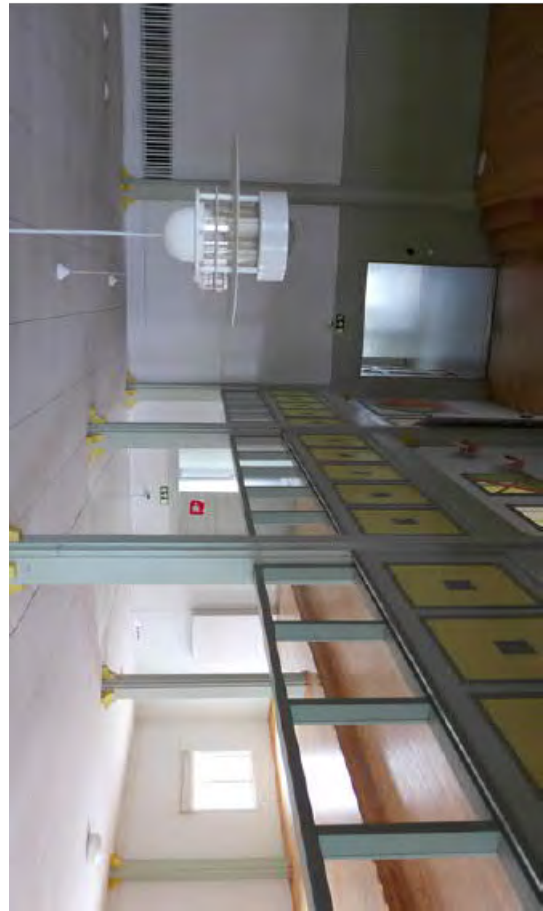
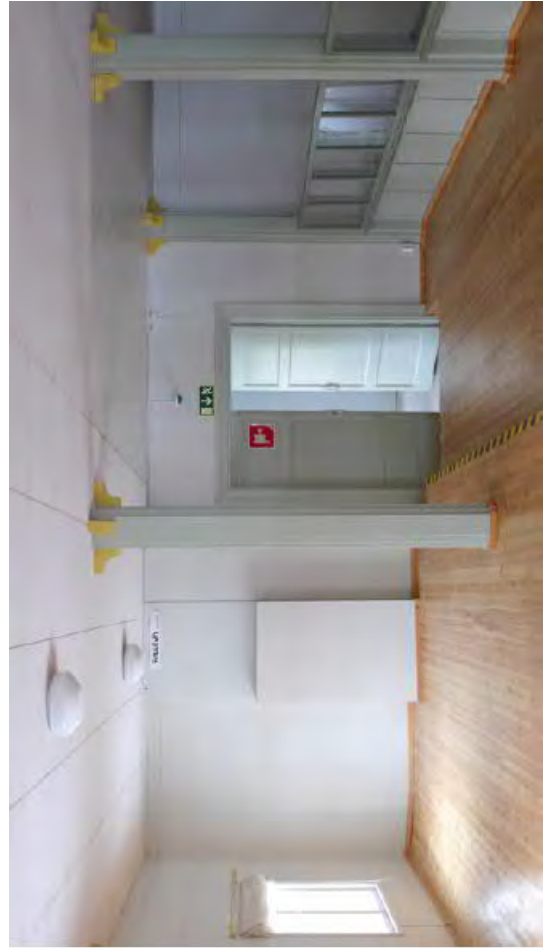
Valokuvat vuonna 1998 lehtikerroksen muutoksista vuonna 2018, kun päiväkotitoiminta laajeni ison salin puoleiseen osaan. Lehterin vinot lattiat oikaistiin, lattiat tehtiin lakatusta mäntylaudasta, salin väritys muuttui rukoushuoneen siniharmaan ja valkoisen sävyistä valkoiseen, haalean vihreään ja vaaleankehertaiseen värимаallimaan. Tilan valaistus modernisoitiin. Valokuvat Oikokadun puoleiselta lehteriltä.

Onnelantien päiväkoti. Pienennös alkuperäisestä leikkauspiirustuksesta A-A 1:100, Jouko Mattila 10.6.1998 Lahden tekninen virasto. Lahden rakennusvalvonnan arkisto

II kerroksen pohja (edellinen sivu). Pienennös alkuperäisestä II kerroksen pohjapiirustuksesta muutos 1:100, Jouko Mattila 10.6.1998 Lahden tekninen virasto. Lahden rakennusvalvonnan arkisto

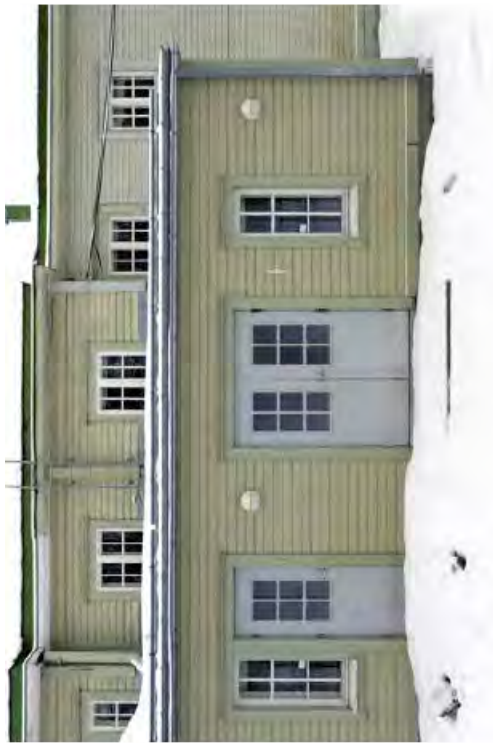
Vuonna 2004 päiväkotitoiminnan jatkuessa uusittiin rukoushuoneen ja keuhkon Onnelantien puoleinen sisäänkäynti. Vanha vuonna 1977 rakennettu tuulikaappi (kuisti 9 m²) purettiin ja tilalle suunniteltiin 36 m² suurinen, lämmönieristetty ja rankarakenteinen kuraeteinen. Kuraeteisen julkisivujäsentely ja -materiaalit noudattivat pääosin vanhan rukoushuoneen alkuperäistä tyyliä, mitoitusta ja tyyppiä. Julkisivuväritys poikkesi säilytään vanhasta ja hiukan jo kauhean tunteesta julkisivusta. Ikkunat tehtiin sisään säteeseen aukeaviksi. Ikkunoiden puitejako pyrki noudattamaan 1956 rakennetun laajennuksen 6-ruutuista ikkunatyyppiä. Ulko-ovet ovat lasiaukkoisia ja 6-ruutuista sekä alaosa pystyaukkoitettuja. Väri on sinertävän harmaa.

Valokuva Onnelantien puoleisesta uudesta kuraeteisesta / kuistista.

Onnelantien päiväkoti. Pienennös alkuperäisestä pohjapiirustuksesta sisäänkäyntikuistin muutos- ja laajennuspiirustus 1:100 Insinööri-toimisto Terho Koponen, 2.7.2004. Lahden rakennusvalvonnan arkisto

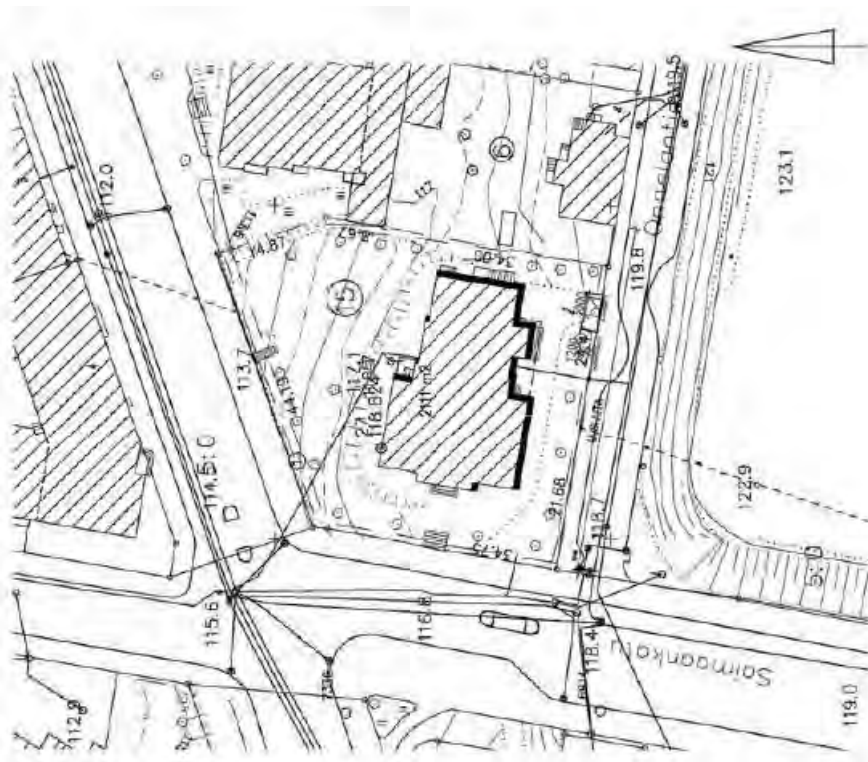
Onnelantien puoleinen teräsaita. Pienennös alkuperäisestä piirustuksesta. Aitapiirustus, asemapiirros 1:500. Arkkitehtitoimisto Satu Päivärinne 1.7.2007 Lahden rakennusvalvonnan arkisto.

Metalliaita on rakennettu toinin Onnelantien puoleiselle rajalle. Saimaankadun risteyksessä aita liittyy Saimaankadun betonirakenteeseen tukimuuriin.

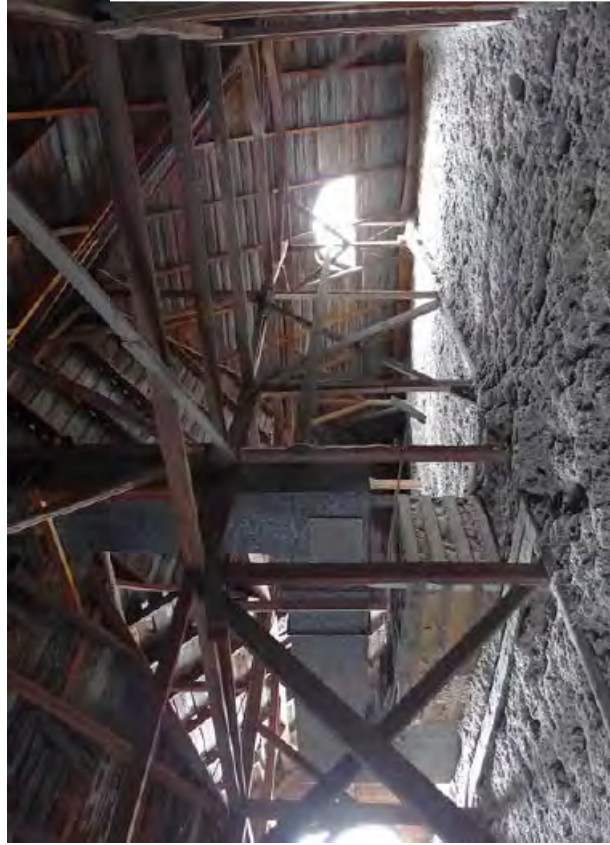
Valokuvat ison salin yläpohjan puhallusvillaeristyksestä. Yläpohjan kohdalta puuttuvat kulkuravallisuutta parantavat kulkusillat.

- Eteläisivun eteistilasta parvelle johtavien portaiden yläosan kohdalla ilmenei kosteusvaurio, jonka aiheuttamat yläpohjan ja seinärakenteet uusittiin. Saimaankadun puolella (ent. pääsisäänkäynti) parvelle johtavien portaiden kohdalla yläpohjan rakenteet uusittiin. Yläpohjan villaeristeet korvattiin puhallusvillalla.

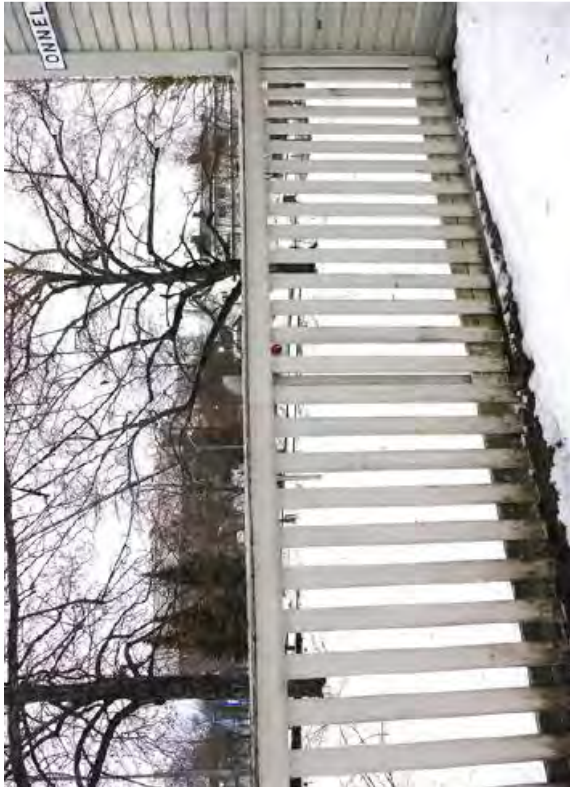
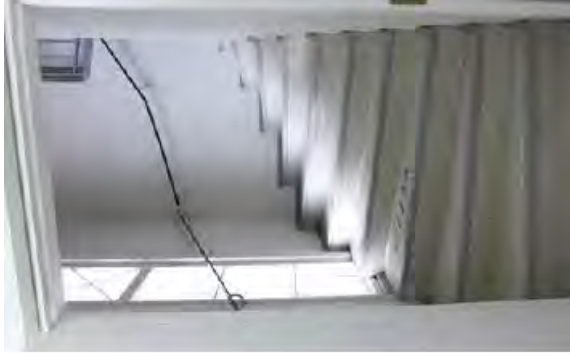
Valokuva Onnelantien ja rakennuksen lounaisnurkkaan ulottuvasta puusälehdasta, joka on rajannut päiväkodin sisääntulopihaa.

Kuva oikealla. Saimaankadun puoleinen pääsisäänkäynti ei ole ollut alkuperäisessä käyttötarkoituksessa päiväkotitoiminnan aikana. Sisäänkäyntieteen on ollut viileä ja liisäovilla on ollut tarkoitus vähentää kylmän ilman siirtymistä lehterikerrokseen.

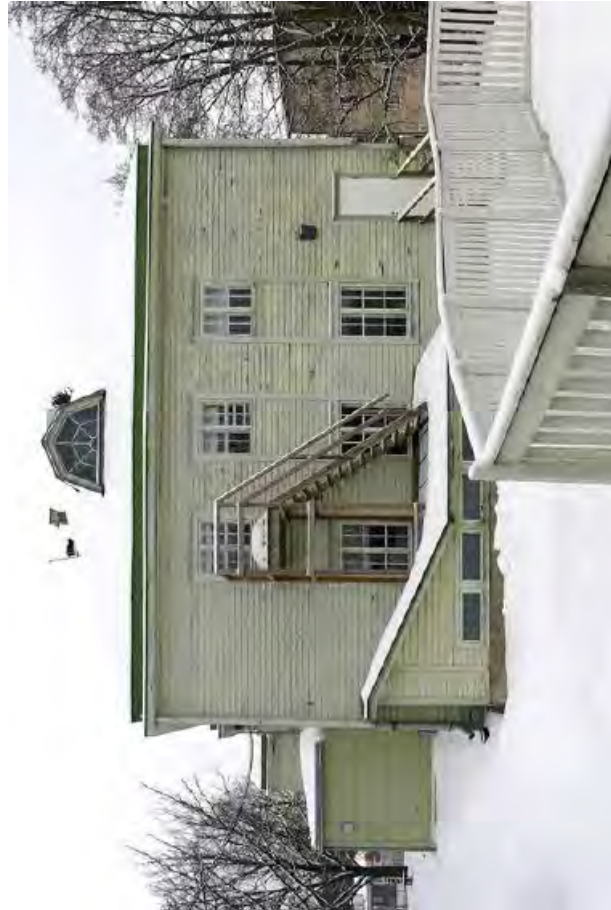
Rukoushuoneen itäpuolen julkisivu kuvattuna Onnelantie 4:n omakotitalon pihalta. Kuvassa näkyvät poistumistieportaat 2. kerroksesta ja 1. kerroksen varatien ulkoportaat uusittiin 2014. Varatie 2. kerroksesta on sallittu ikkunoitten kautta ulkopuolen portaisiin.

Varatieportaat ja 1. kerroksen valkoinen ja sileä varatienovi on rakennettu päiväkodin tarpeisiin. Uudet rakennusosat poikkeavat rakennuksen hillitystä julkisivukokonaisuudesta.

- Palotarkastuksessa todettujen Onnelantie 2:n keskikerroksen (I kerros) varauksikäynnin ulkoportaiden uusiminen ja II kerroksen varauksikäynnin portaiden korjaus.
- Onnelantie 2 Saimaankadun puoleiseen eteiseen rakennettiin väliseinä, jossa lämpöeristetyt ovet.

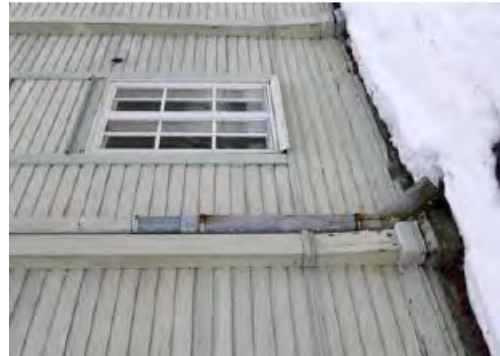
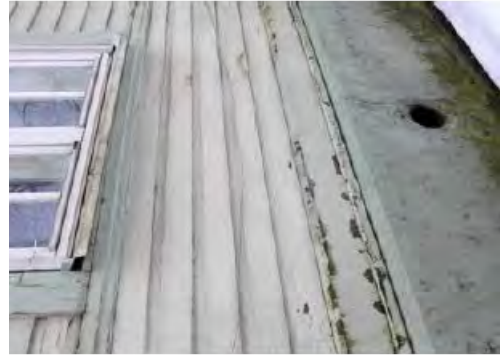
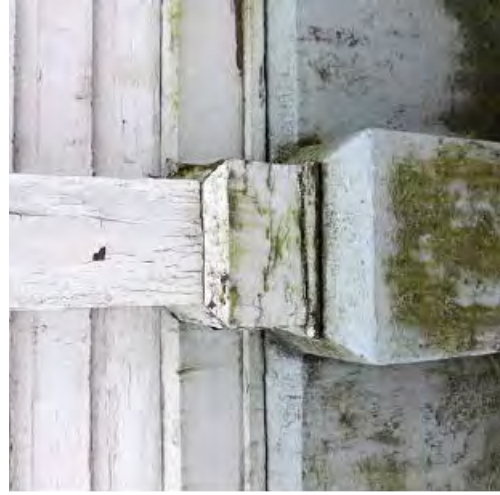
Rakennuksen sokkelin vierustoilla maanpintaa on nostettu, jolloin Onnelantien puolella olevat alapohjan tuuletusaukot ovat jääneet maanpinnan tason alapuolelle.

Olkokadun puolella tuuletusaukkoja on vain muutama. Alapohjan luonnollinen tuuletavuus on olematon.

- vanhan salin osalla alapohja ei tuuletettu (perusmaalle rakennettu alapohja)
- ruokasalissa havaittu maakellarin hajua, jonka epäiltiin aiheutuvan maanvastaisen seinän rakenne ja sade- ja pintavesien ohjautuminen ruokasaliin johtavaan portaaseen
- lattialaudat huonokuntoisia, hionta ja lakkaus tarpeellinen
- lasten alakerran wc-tilan ilmanvaihto riittämätön, ilmanvaihto-ongelmia myös muualla
- yläkerrassa vedontunnetta, lämmitys on riittämätön talvella
- sadevesien poistojärjestelmä puutteellinen koko rakennuksessa
- vesivuotoja useissa kohdissa rakennuksen ulkoseinissä, mahdollisesti vaurioita
- ullakon kattorakenteissa runsaasti vesivuotojälkiä, yläpohja mahdollisesti kastunut
- ulkoseinissä ja räystäsrakenteissa lahovaurioita
- vesikaton ja julkisivujen maalauksen kunto huono.
