§ 63 Asemakaavan muutosehdotus A-2691b, Onnelantie 2, ent. rukoushuone, Paavola	1
Liite: Liite 1. Kaavaselostus ja seurantalomake, A-2691b	2
Liite: Liite 2. Kaavaehdotuskartta, A-2691b	41
Liite: Liite 3. Osallistumis- ja arviointisuunnitelma, A-2691b	46
Liite: Liite 04. Luonnosvaiheen lausunnot	53
Liite: Liite 05. Luonnosvaiheen mielipiteet	61
Liite: Liite 06. Kaavahakemus	80
Liite: Liite 07. Kiinteistökatselmus	81
Liite: Liite 08. Sisäilma- ja rakennetutkimus	106
Liite: Liite 09. Rakennushistoriallinen selvitys	166
Liite: Liite 10. Havainnollistava aineisto A-2691a, kh	300

ASEMAKAAVAN SELOSTUS

Asemakaavan muutos

Onnelantie 2
(ent rukoushuone),
Paavola

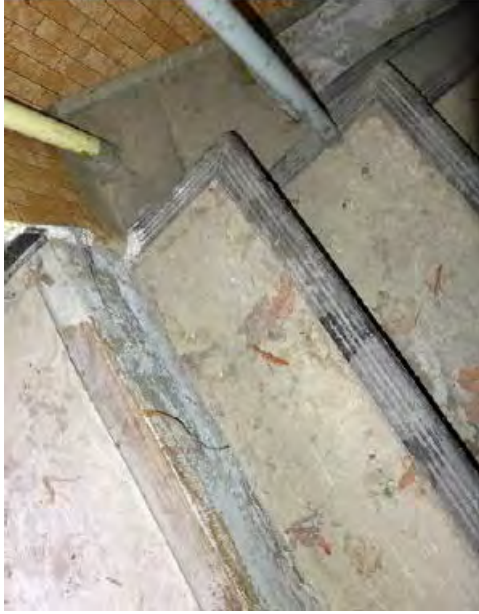
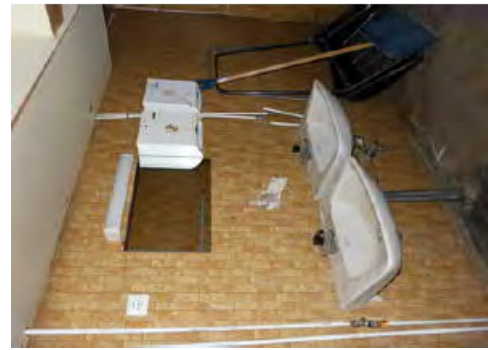
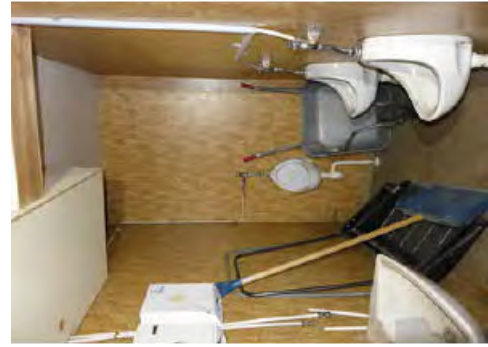
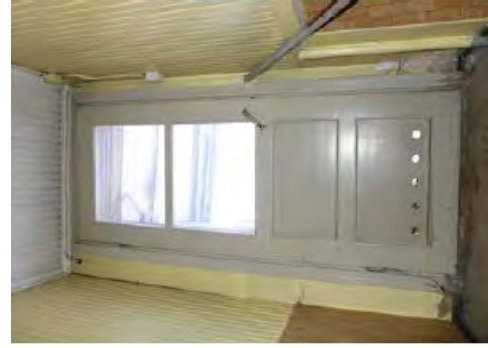
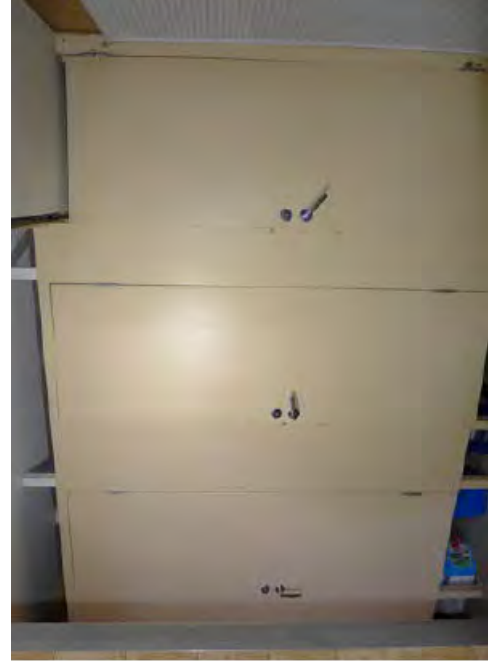
KELLARIKERROS

Kellarikerros ilmentää useiden vuosikymmenien materiaaleja ja tilaratkaisuja.

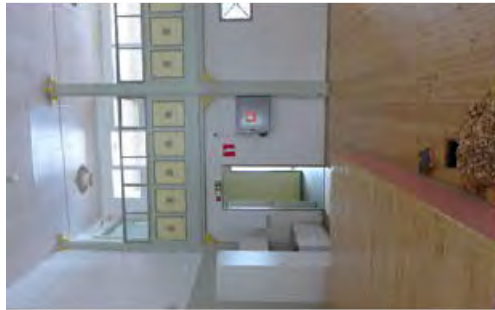
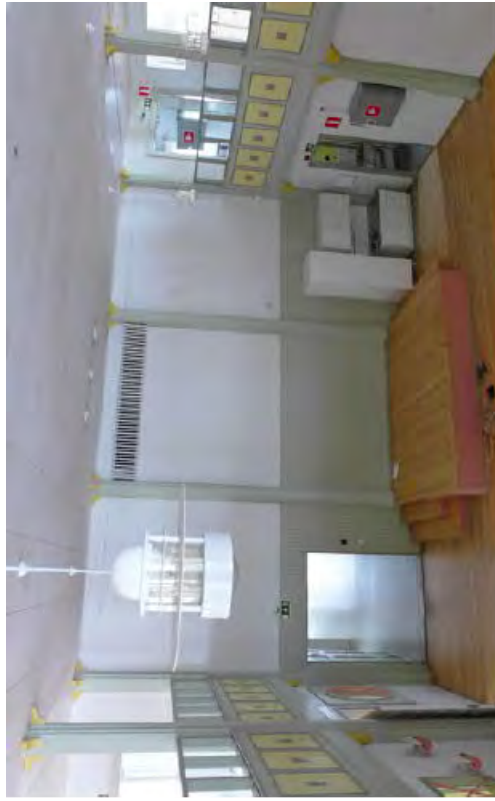
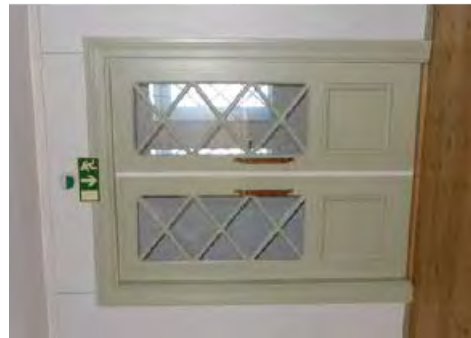
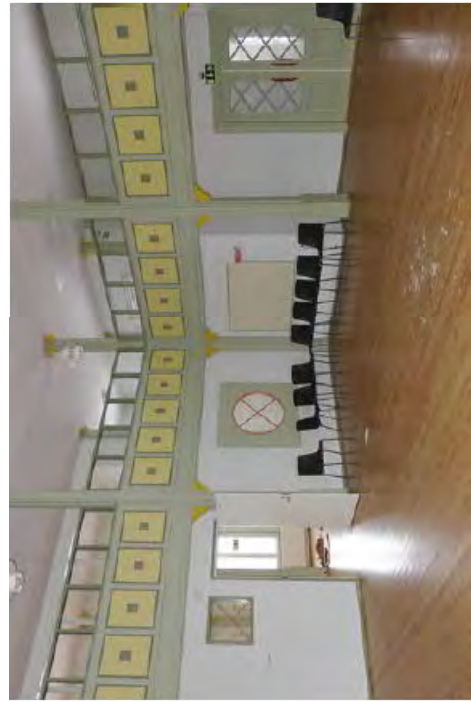
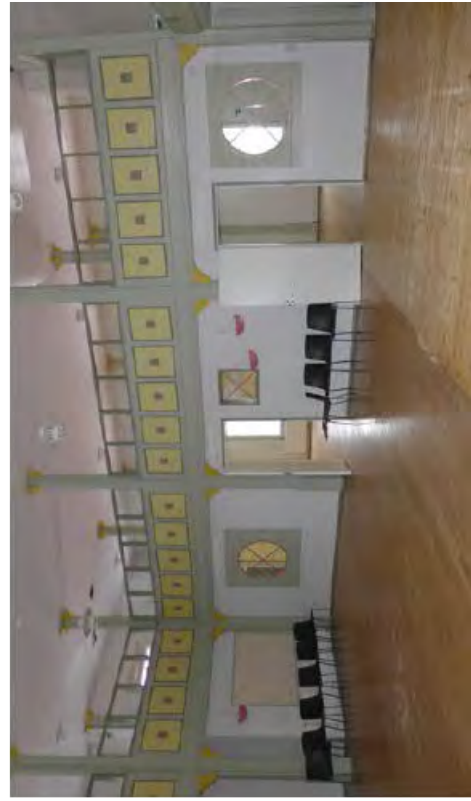
I KERROS

Iso sali jaettiin lehtereiden alle rakennetuilla väliseinillä pienemmiksi ryhmä- ja nuk-
kumahuoneiksi. Salinpuoleisiin väliseiniin on avattu pyöreitä kurkistuskunaita, joiden
kautta välittyy hiukan luonnonvaloa.

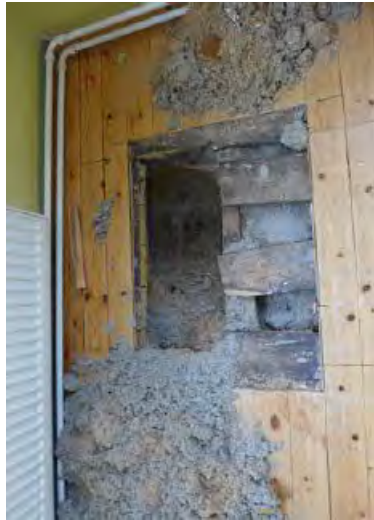
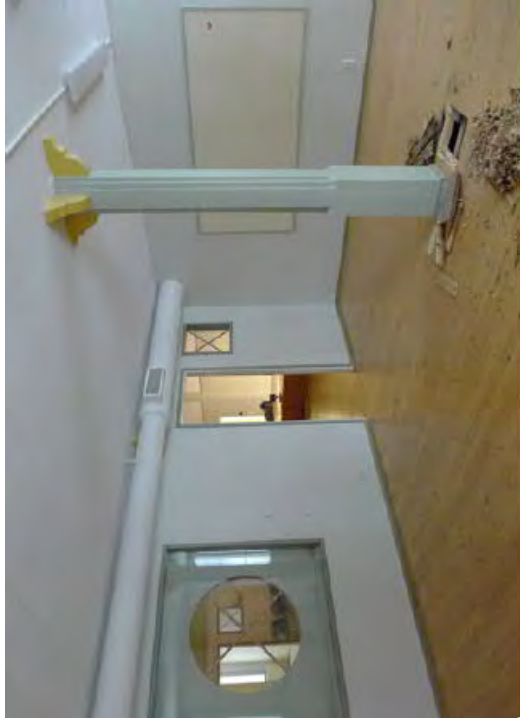
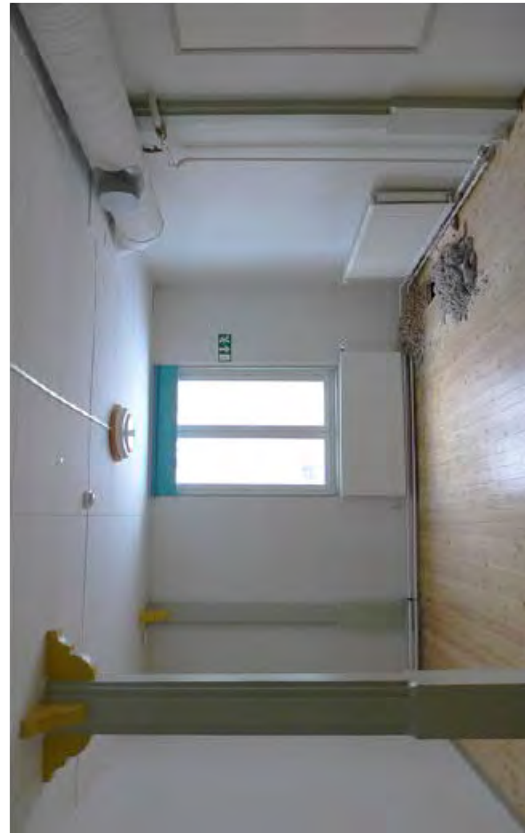
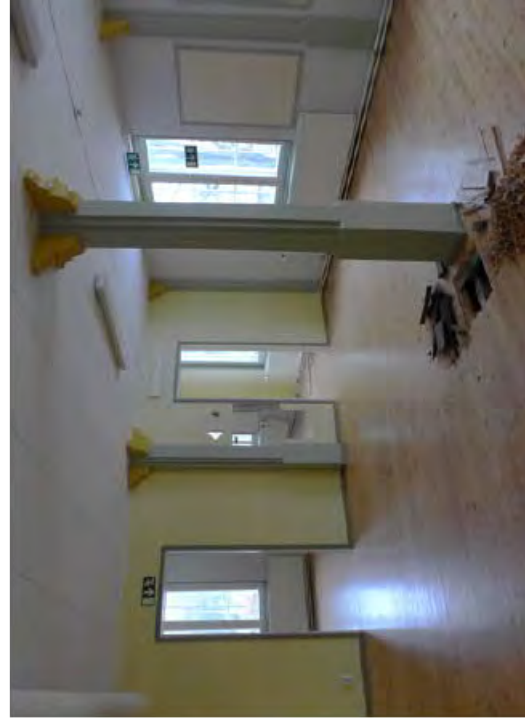
I KERROS Ison salin sivutilat / ryhmähuoneita

Päiväkotioiminta muutti rakennuksen sisätilojen luonnetta oleellisesti. Avara iso sali jaettiin lehtereiden alle rakennetuilla väliseinillä pienemmiksi ryhmä- ja nukkumahuoneiksi. Samalla katosi vanhan tilan ilmavuus ja päivänvalo.

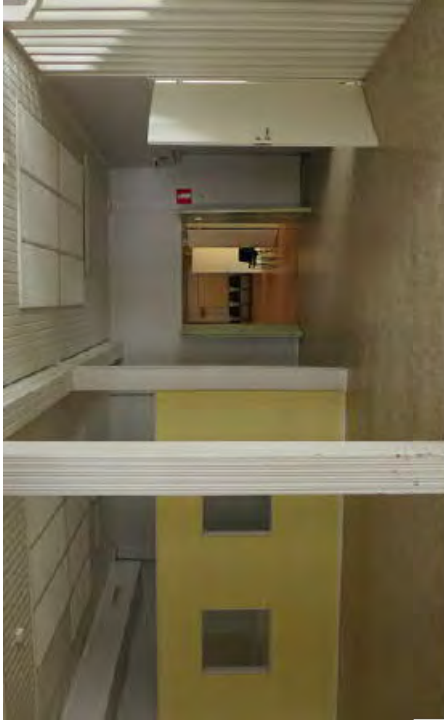
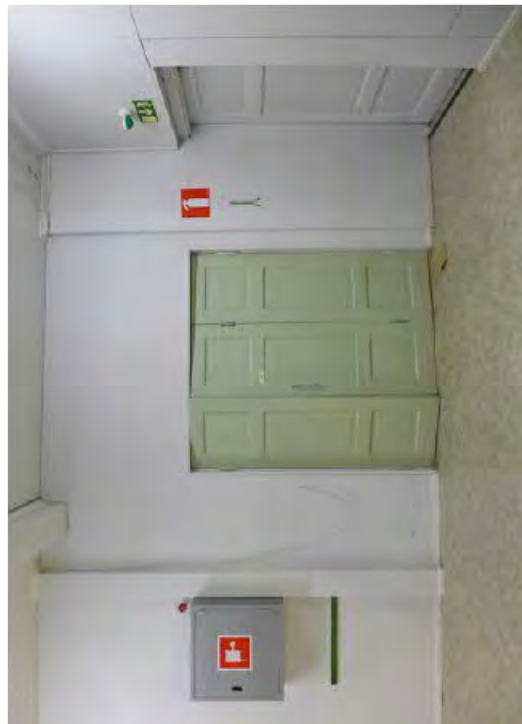
I KERROS Vanha pikkupuoli, aula

Alkuperäinen pikkusali on kokenut n. 75 vuoden aikana suuria muutoksia. Viimeisin muutos on tilaa jakava keltainen väliseinä. Avoin kokoonntumistila muuttui jo 1970-luvun puolivälissä enemmän liikennetilaksi, kun uudet portaat rakennettiin Oikkokadun puolelle ja sisäänkäynti Onnelantien puolelle avattiin.

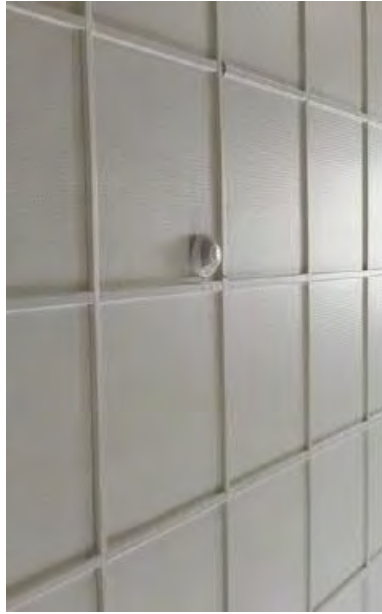
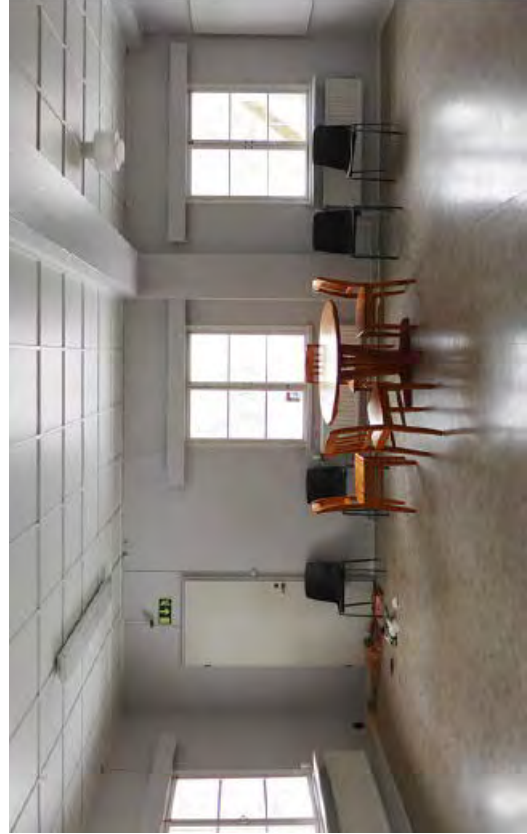
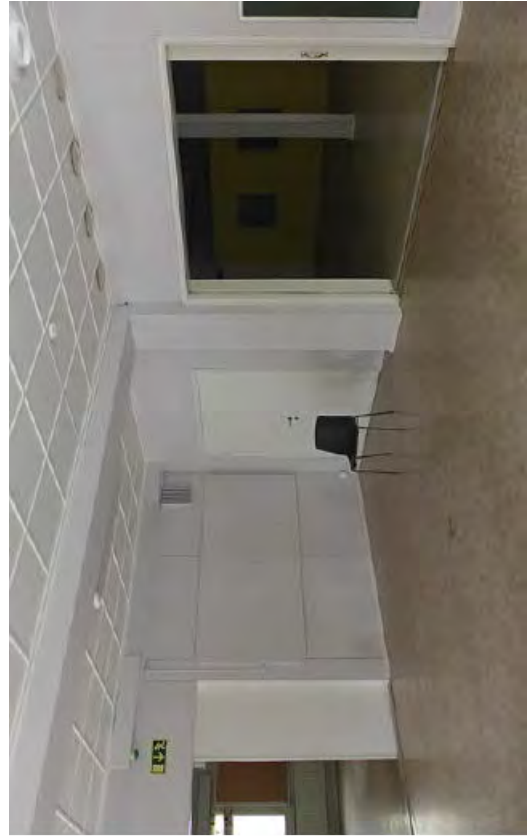
I KERROS Vanha pikkupuoli, kokoustila

Pikkupuolen kokoustila, jota on käytetty ruokailu ja kahvitilana rukoushuoneen aikana. Kellarikerroksessa oleva ruokailutila kävi seuraavien lisääntyessä ahtaaksi. Huone on ollut viimeksi päiväkotitilana. Pienessä kuvassa on vuoden 1956 laajennuksessa toteutuneen kokoussalin rimoilta ruutuun koristeltu sisäkatto.

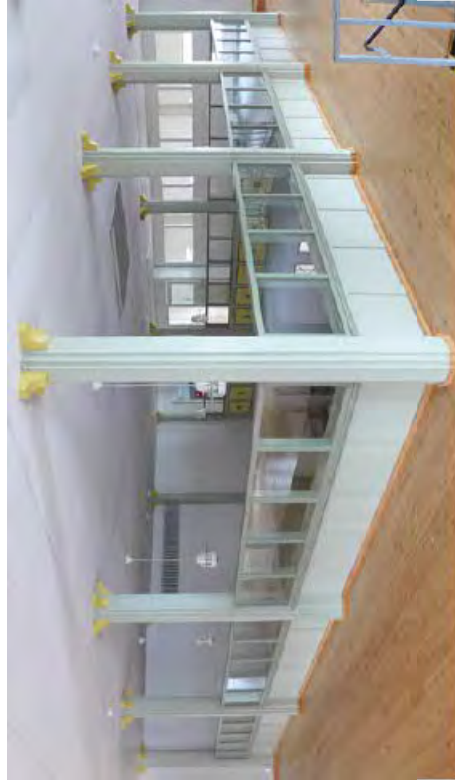
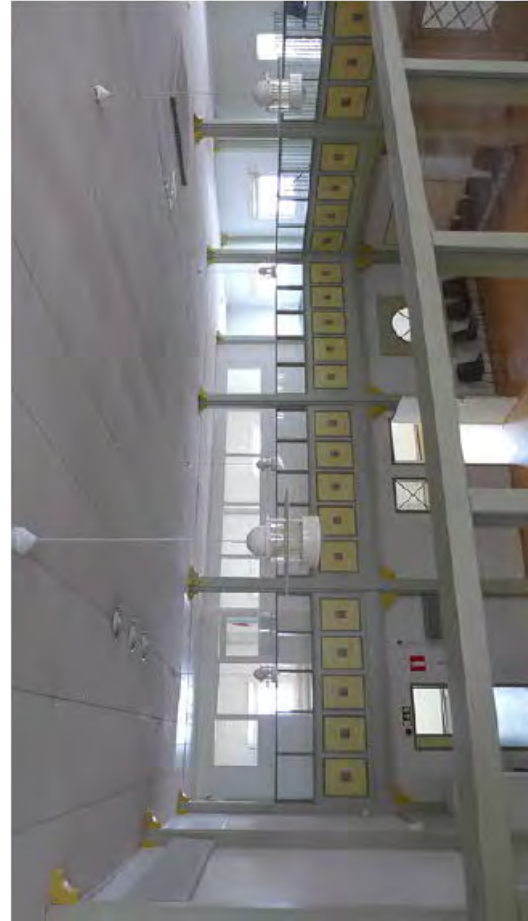
Lehterikerroksen nykytilanne. Lehterin lattiat suoritettiin käytävien osalta, kun päiväkotitilaajeni ison saliin ja lehtereille vuoden 1998 korjauksessa. Lehterit oli tarkoitettu lähinnä näyttelytiloiksi ja niille oli asetettu henkilömäärärajoitus.

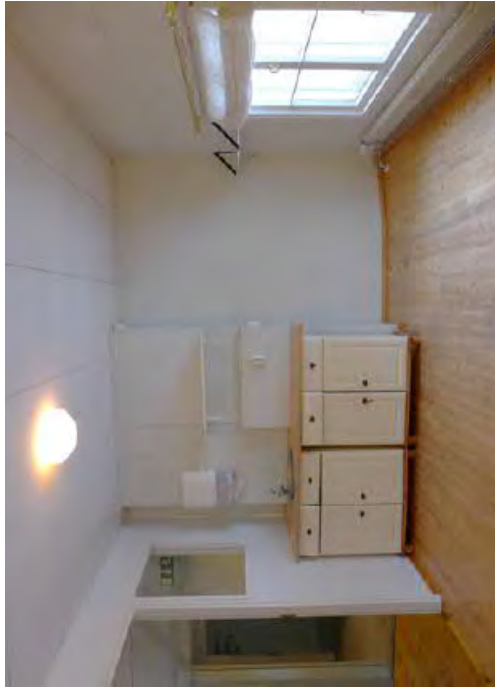
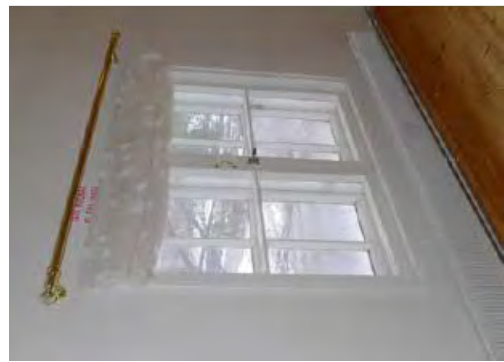
II KERROS Onnelantien puoleinen lehteri

Onnelantien puoleiselle lehterille rakennettiin kevyt väli-seinä. Muutosta ja huoneen käyttötarkoitusta ei ole osoitettu rakennuspiirustuksissa. Tilan lattia suoritettiin kaut-taaltaan.

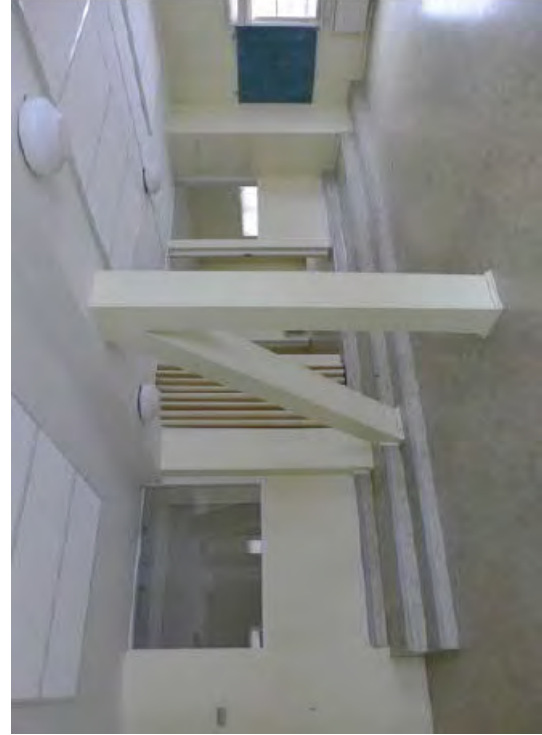
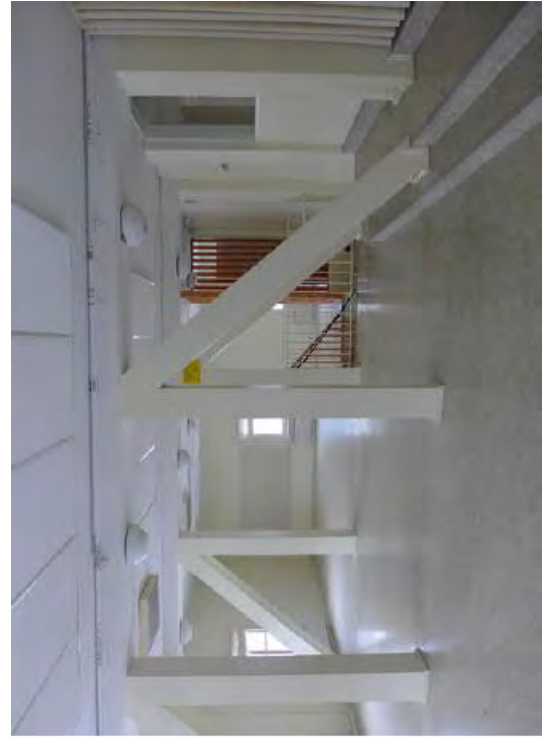
II KERROS Itäosan tiloja

Päiväkotitoiminnan aikana tilat kunnostettiin. Sisäkattoihin asennettiin akustiikkalevyt, lattiat päällystettiin muovimatolla, valaisimet modernisoitiin, kuten koko rakennuksessa. II kerroksen tiloja käytettiin päiväkotitoimintaa mm. leikkitaloina, mutta paloturvallisuussyistä tilat eivät soveltuneet nukkumattiloiksi.

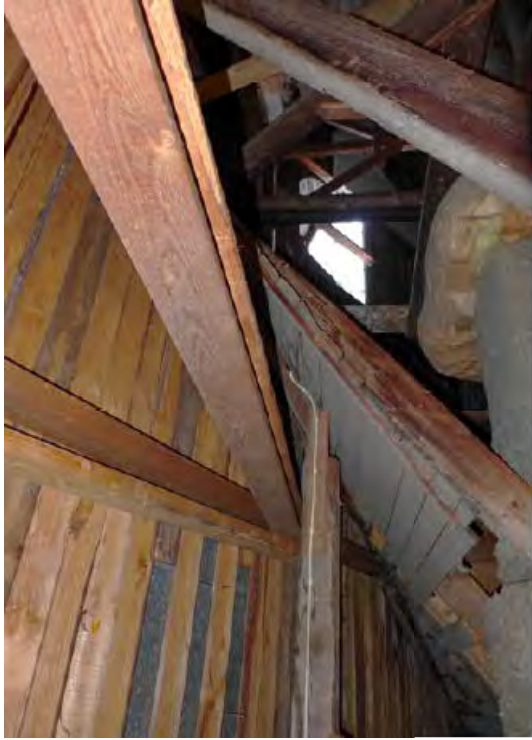
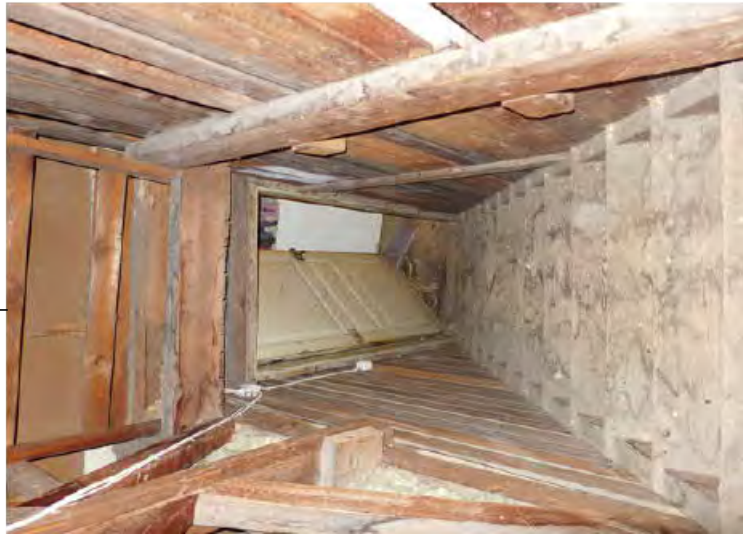
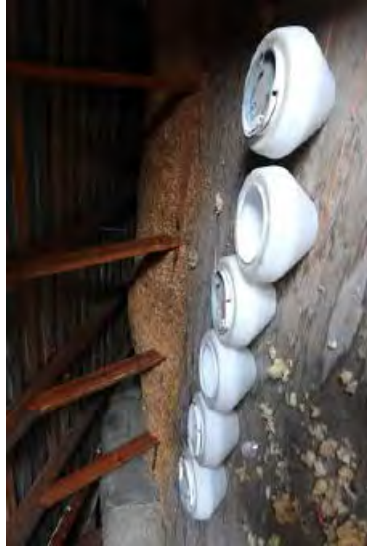
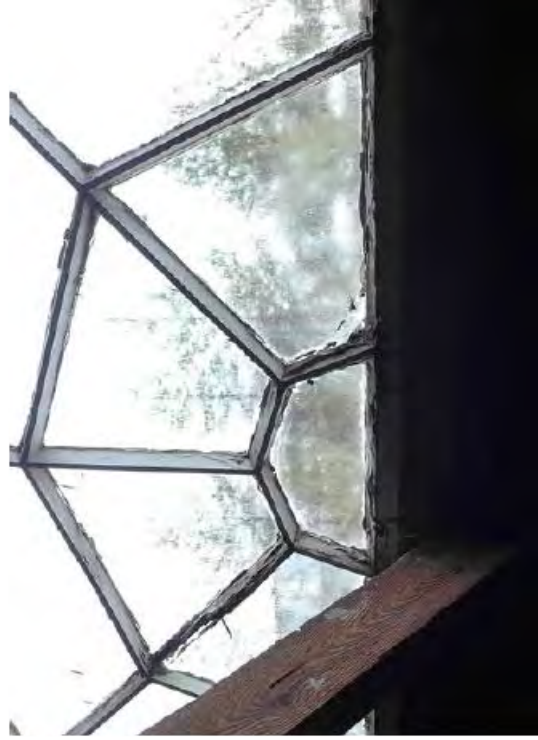
ULLAKKOKERROS

Portaat ullakolle johtavat II kerroksen Onnelantien puoleisesta käytävästä. Vinjettipohja osoittaa II kerroksen kohdan, josta käydään ullakolle.

Ullakolla on näkyvissä vanhan osan itäläppeen vesikattorakenteet, jotka on jätetty fragmentteina näkyviin vuoden 1956 laajennuksen vesikattotöiden yhteydessä.

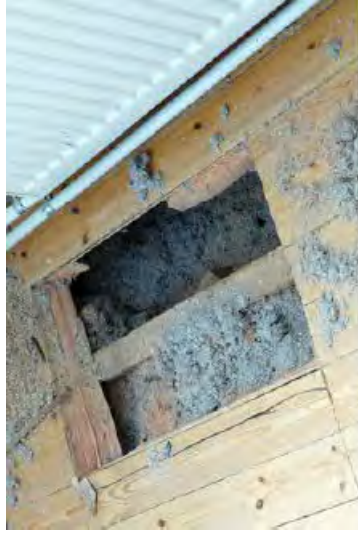
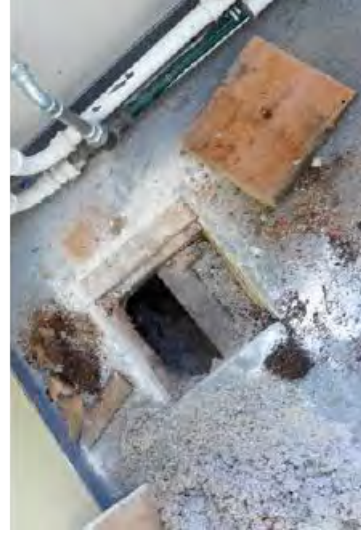
YLÄPOHJA 1923 (1922)

- puukuitulevy (halltex)
- raakalauta
- rakennuspaperi
- sahanpurueriste n. 150–200 mm
- selluvillaeriste n. 200 mm
